RELAZIONE DI CENSIMENTO E RELATIVA VALUTAZIONE DEI RISCHI DEI MATERIALI CONTENENTI AMIANTO E/O DI FIBRE VETROSE ARTIFICIALI

VIA BOTTEGO, 4/6 - MILANO

SCUOLA PRIMARIA "PERASSO" (civ. 4)
MICRONIDO D'INFANZIA "BOTTEGO" (civ. 6)
n. prog. 165-166

Revisione n.	Data
00	19 Settembre 2017

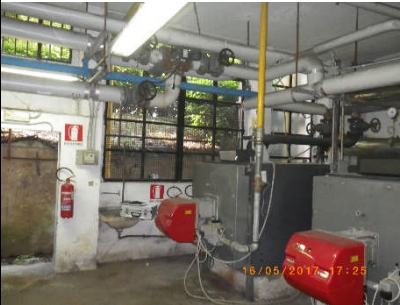
Coibente caldaie Bottego4/FAV05	<i>FAV pericolose</i>	
		Caldaia 3 <i>(caldaie Riello del 2004)</i>	Guarnizioni portelli e flange	<i>Assenza di amianto</i>

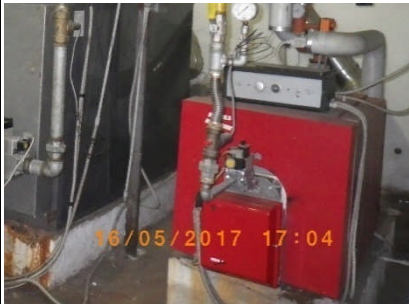
Coibente caldaia Bottego4/FAV06	<i>FAV pericolose</i>	
		Condotti di evacuazione caldaie	Coibente in FAV sotto lamierino Analogo Campione 233/FAV/ViaBottego2/4/6/TIA R.d.P. CPG Lab n° 14LA03523	<i>FAV pericolose</i>

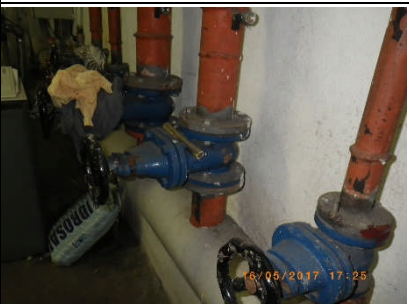
Coibente in FAV sotto Isogenopak Campione 233/FAV/ViaBottego2/4/6/TIA R.d.P. CPG Lab n° 14LA03523	<i>FAV pericolose</i>

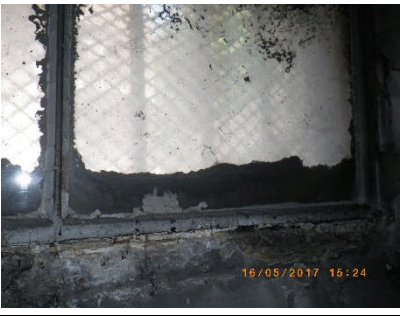
Finestre su corridoio interno	Stucco vetri Bottego4/MCA02	<i>Assenza di amianto</i>

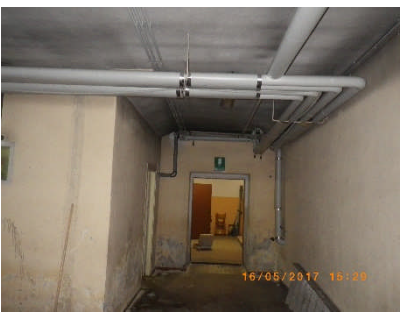
Vespai	Materassini di risultata	Materassini in FAV Bottego4/FAV03	<i>FAV pericolose</i>

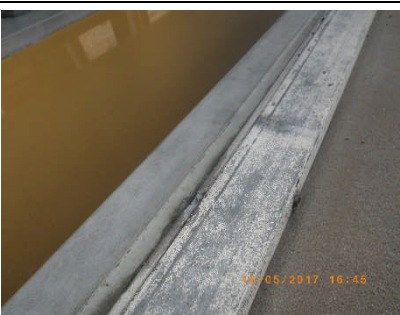
Piano	Area/locale	Installazione indagata	Materiale rilevato / Rif. campione	Esito	Riferimento fotografico
Corpo lato palestra – Piani da rialzato a primo	Piani da rialzato a secondo	Finestre esterne	Stucco vetri Bottego4/MCA03	<i>Assenza di amianto</i>

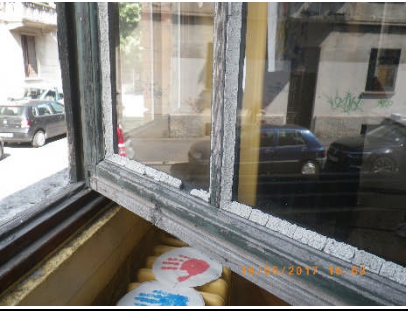
Finestre su corridoi interni	Stucco vetri Campione CM3 del 17/03/2016 R.d.P. CSG Palladio n° 16CA09730	<i>Presenza di amianto</i>

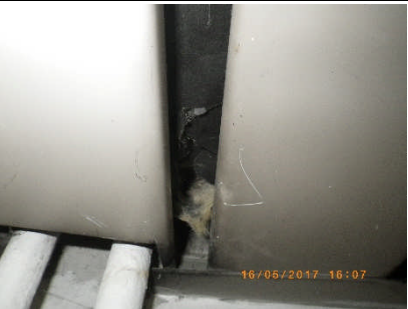
Corridoi e aule primo piano	Solaio (sopra controsoffitto)	Residui di materiale floccato Analogo Campione CM1 del 24/03/2016 R.d.P. CSG Palladio n° 16CA09731	<i>Presenza di amianto</i>

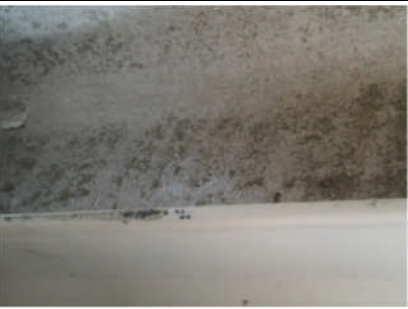
Corridoi piano rialzato	Controsoffitto	Pannelli in FAV Bottego4/FAV01	<i>FAV pericolose</i>

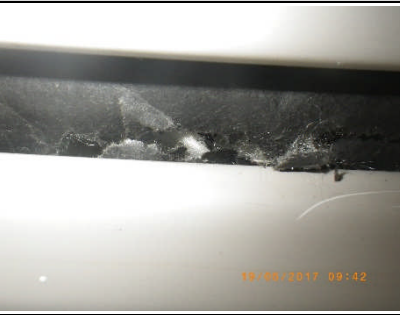
Sottotetto (*)	Tubazioni	Rivestimento cementizio su sughero Campione R.d.P. SILEA n° 1945/2017	<i>Presenza di amianto</i>

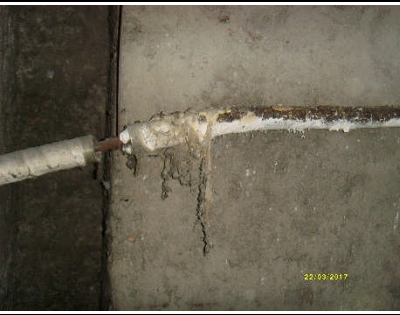
Materassini isolanti estradosso	Coibente in FAV Campione 236/FAV/ViaBottego2/4/6/TIA R.d.P. CPG Lab n° 14LA03526	<i>FAV pericolose</i>

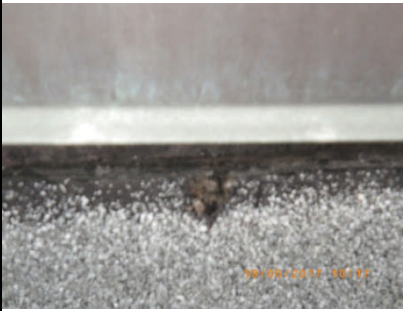
Cavedi di risalita	Canali di esalazione	Canali in fibrocemento Bottego4/MCA07	<i>Presenza di amianto</i>

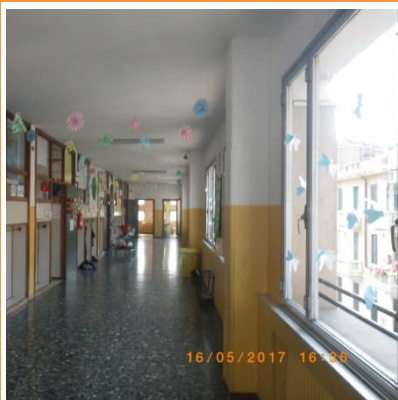
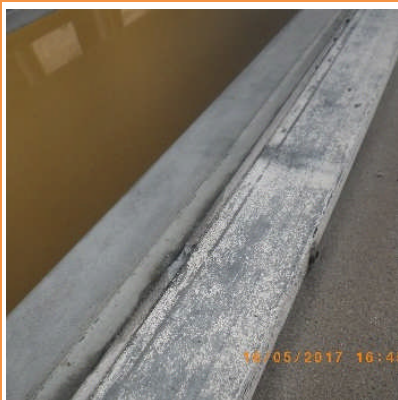
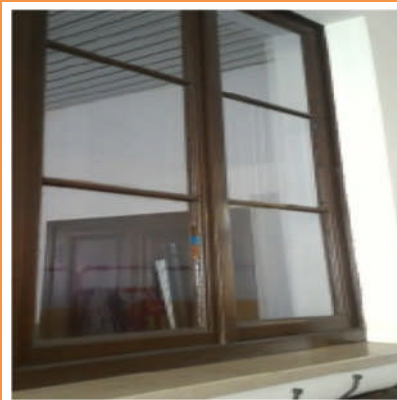
Area: **CORPI LATO SEGRETERIA E PALESTRA**Installazione: **INFISSI**MCA: **MASTICE**

<i>Tipo di materiale</i>	Mastice vetrate
<i>Estensione</i>	n. 100 infissi
<i>Friabilità</i>	Non friabile
<i>Rivestimenti o trattamenti superficiali</i>	Nessuno
<i>Condizioni del materiale</i>	Il materiale appare nel complesso integro
<i>Area danneggiata</i>	<10%
<i>Accessibilità</i>	Accessibile
<i>Cause presumibili del deterioramento o di un potenziale futuro danneggiamento:</i>	Manutenzioni incontrollate, danni e/o urti accidentali, atti vandalici, attività di pulizia, eventi atmosferici
<i>Potenziali fattori di dispersione delle fibre e di esposizione degli occupanti</i>	Manutenzioni incontrollate, danni e/o urti accidentali, atti vandalici, attività di pulizia, eventi atmosferici
<i>Figure potenzialmente esposte</i>	Personale lavorante, utenti, manutentori

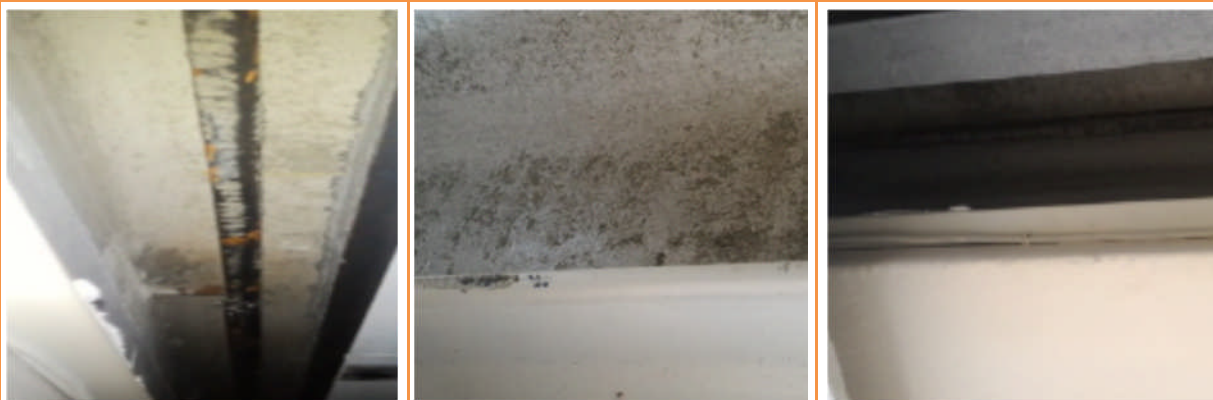
MCA: **RESIDUI DI INTONACO A BASE AMIANTO**

<i>Tipo di materiale</i>	Amianto floccato
<i>Estensione</i>	Residui a macchia di leopardo su circa 2.200 mq (<1mc)
<i>Friabilità</i>	Friabile
<i>Rivestimenti o trattamenti superficiali</i>	Incapsulante o collante
<i>Condizioni del materiale</i>	Non applicabile
<i>Area danneggiata</i>	Non applicabile
<i>Accessibilità</i>	Altezza dal pavimento superiore a 2 m
<i>Cause presumibili del deterioramento o di un potenziale futuro danneggiamento:</i>	Manutenzioni incontrollate
<i>Potenziali fattori di dispersione delle fibre e di esposizione degli occupanti</i>	Manutenzioni incontrollate
<i>Figure potenzialmente esposte</i>	Docenti, non docenti, utenti, manutentori

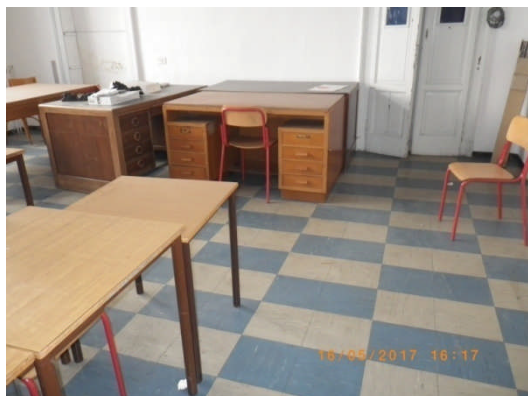
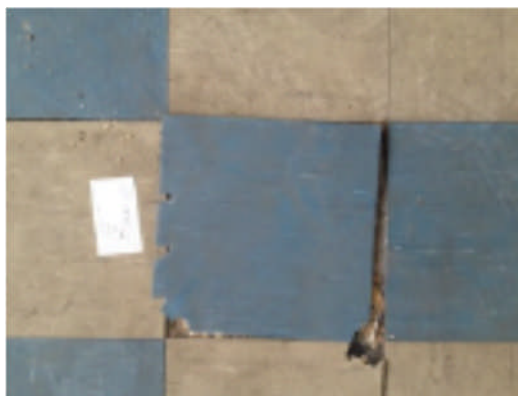
Area: **LOCALE INTERDETTO PIANO RIALZATO – CORPO LATO PALESTRA**Installazione: **PAVIMENTAZIONE**MCA: **PIASTRELLE VINILICHE**

<i>Tipo di materiale</i>	Vinil-amianto
<i>Estensione</i>	35 mq
<i>Friabilità</i>	Non friabile
<i>Rivestimenti o trattamenti superficiali</i>	Nessuno
<i>Condizioni del materiale</i>	Il materiale appare danneggiato in alcuni punti
<i>Area danneggiata</i>	<10%
<i>Accessibilità</i>	L'area interessata è stata interdetta all'accesso
<i>Cause presumibili del deterioramento o di un potenziale futuro danneggiamento:</i>	Passaggio di persone, manutenzioni incontrollate
<i>Potenziali fattori di dispersione delle fibre e di esposizione degli occupanti</i>	Passaggio di persone, manutenzioni incontrollate
<i>Figure potenzialmente esposte</i>	Non docenti, manutentori

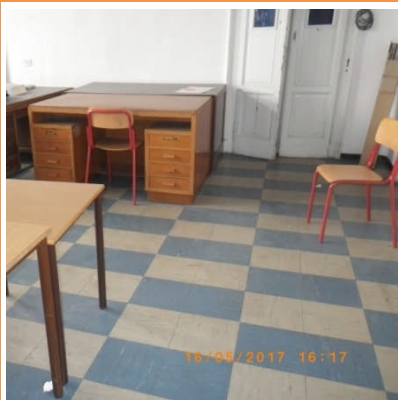
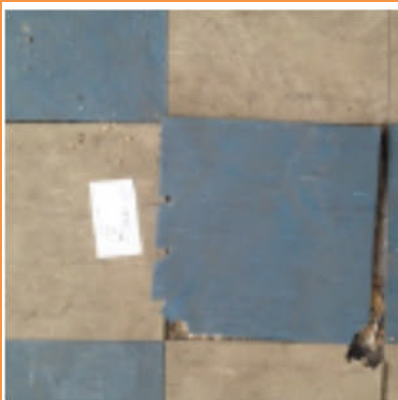
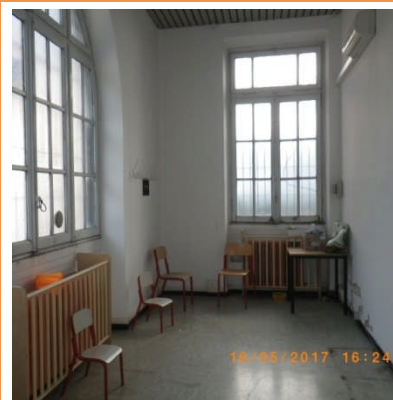
Area: **LOCALI INTERDETTI PIANO RIALZATO – CORPO LATO PALESTRA**Installazione: **PAVIMENTAZIONI**MCA: **COLLANTE**

<i>Tipo di materiale</i>	Colla bituminosa
<i>Estensione</i>	50 mq
<i>Friabilità</i>	Non friabile
<i>Rivestimenti o trattamenti superficiali</i>	Coperto da piastrelle
<i>Condizioni del materiale</i>	Il materiale è presumibilmente integro al di sotto delle piastrelle
<i>Area danneggiata</i>	<10%
<i>Accessibilità</i>	L'area interessata è stata interdetta all'accesso
<i>Cause presumibili del deterioramento o di un potenziale futuro danneggiamento:</i>	Manutenzioni incontrollate
<i>Potenziali fattori di dispersione delle fibre e di esposizione degli occupanti</i>	Manutenzioni incontrollate
<i>Figure potenzialmente esposte</i>	Manutentori

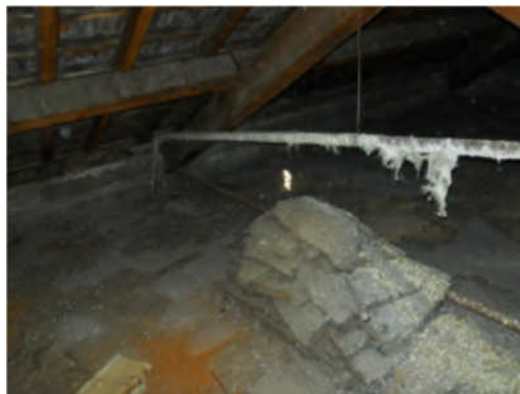
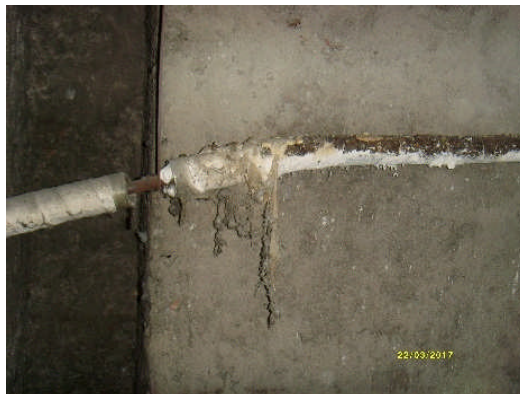
Area: **SOTTOTETTO CORPO LATO PALESTRA**Installazione: **TUBAZIONI**MCA: **RIVESTIMENTO CEMENTIZIO**

<i>Tipo di materiale</i>	Cemento-amianto
<i>Estensione</i>	250 m
<i>Friabilità</i>	Friabile
<i>Rivestimenti o trattamenti superficiali</i>	Bendaggio con garza
<i>Condizioni del materiale</i>	Il materiale appare danneggiato in più punti, con parti cadute a terra
<i>Area danneggiata</i>	>10%
<i>Accessibilità</i>	L'area interessata è stata interdetta all'accesso
<i>Cause presumibili del deterioramento o di un potenziale futuro danneggiamento:</i>	Manutenzioni incontrollate
<i>Potenziali fattori di dispersione delle fibre e di esposizione degli occupanti</i>	Manutenzioni incontrollate
<i>Figure potenzialmente esposte</i>	Manutentori

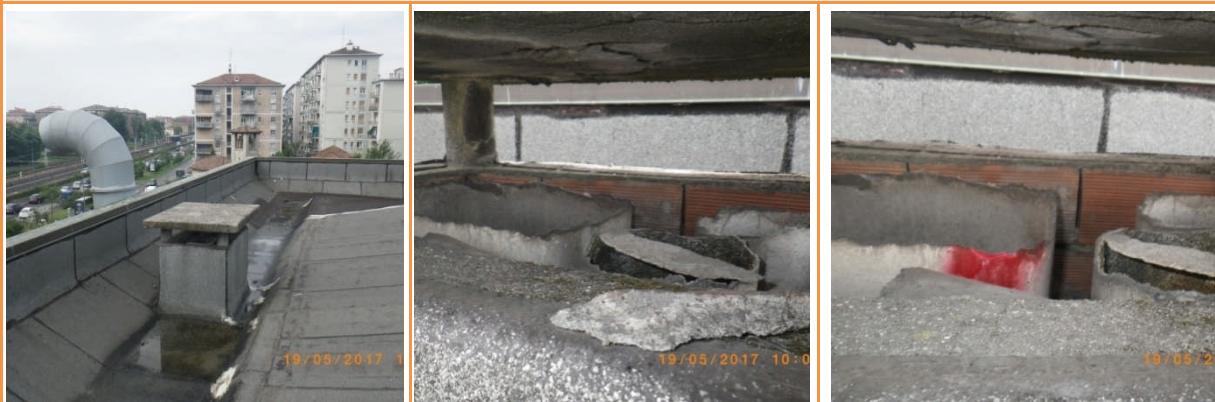
MCA: **CANALI**

<i>Tipo di materiale</i>	Fibrocemento
<i>Estensione</i>	50 m
<i>Friabilità</i>	Non friabile
<i>Rivestimenti o trattamenti superficiali</i>	Canali confinati nella muratura
<i>Condizioni del materiale</i>	Assenza di danneggiamenti significativi per quanto visibile
<i>Area danneggiata</i>	<10%
<i>Accessibilità</i>	Copertura non dotata di scale o accessi appositamente predisposti
<i>Cause presumibili del deterioramento o di un potenziale futuro danneggiamento:</i>	Manutenzioni incontrollate
<i>Potenziali fattori di dispersione delle fibre e di esposizione degli occupanti</i>	Manutenzioni incontrollate
<i>Figure potenzialmente esposte</i>	Manutentori

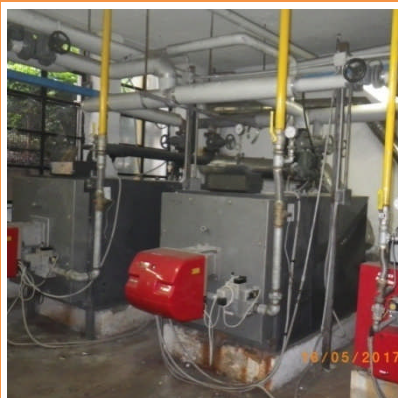
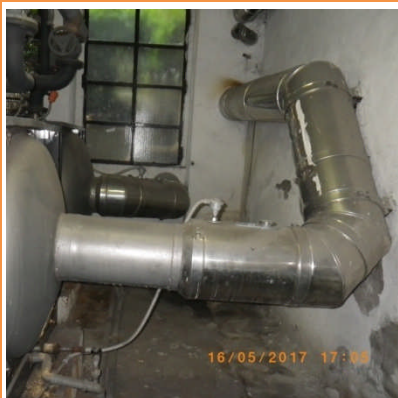
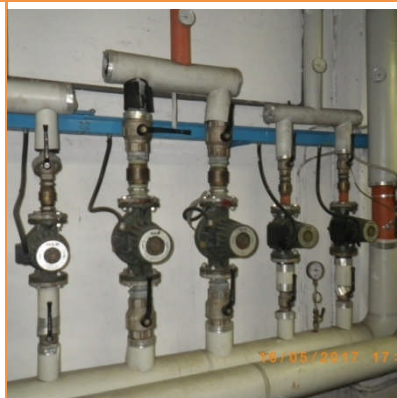
Area: **CENTRALE TERMICA**Installazione: **CALDAIE E TUBAZIONI**FAV: **LANE MINERALI**

<i>Tipo di materiale</i>	Fibra artificiale vetrosa
<i>Estensione</i>	3 mc (suddivisi tra 3 caldaie e circa 50 m di tubazioni)
<i>Friabilità</i>	Friabile
<i>Rivestimenti o trattamenti superficiali</i>	Lamierino o Isogenopak
<i>Condizioni del materiale</i>	Mediamente integro
<i>Area danneggiata</i>	<10%
<i>Accessibilità</i>	Locale accessibile ai tecnici manutentori
<i>Cause presumibili del deterioramento o di un potenziale futuro danneggiamento:</i>	Manutenzioni incontrollate
<i>Potenziali fattori di dispersione delle fibre e di esposizione degli occupanti</i>	Manutenzioni incontrollate
<i>Figure potenzialmente esposte</i>	Manutentori

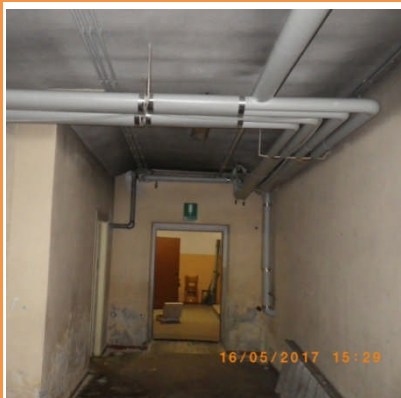
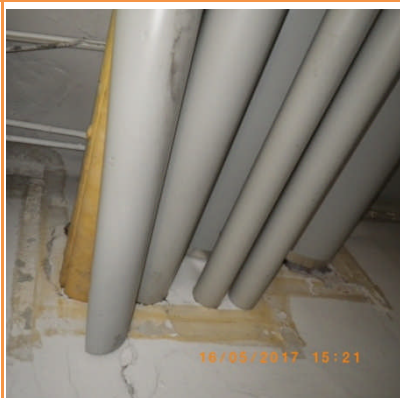
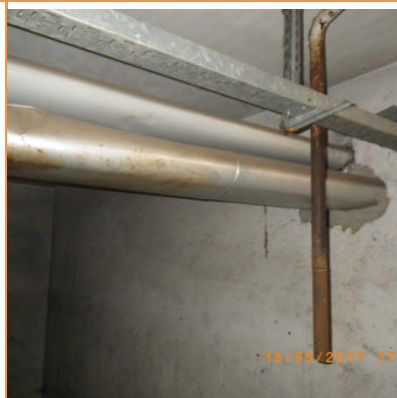
Area: **CANTINE E VESPAI**Installazione: **TUBAZIONI**FAV: **LANE MINERALI**

<i>Tipo di materiale</i>	Fibra artificiale vetrosa
<i>Estensione</i>	1.500 m
<i>Friabilità</i>	Friabile
<i>Rivestimenti o trattamenti superficiali</i>	Protetta da Isogenopak o lamierino
<i>Condizioni del materiale</i>	Mediamente integro
<i>Area danneggiata</i>	<10%
<i>Accessibilità</i>	Altezza dal pavimento superiore a 2m
<i>Cause presumibili del deterioramento o di un potenziale futuro danneggiamento:</i>	Urti accidentali, manutenzioni incontrollate
<i>Potenziali fattori di dispersione delle fibre e di esposizione degli occupanti</i>	Urti accidentali, manutenzioni incontrollate
<i>Figure potenzialmente esposte</i>	Docenti, non docenti, manutentori

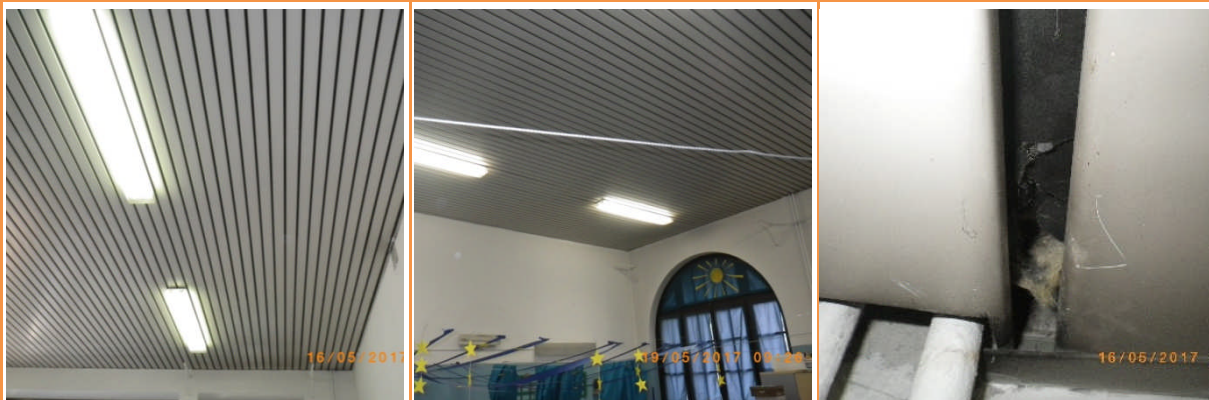
FAV: **LANE MINERALI**

Tipo di materiale	Fibra artificiale vetrosa
Estensione	2.200 mq
Friabilità	Friabile
Rivestimenti o trattamenti superficiali	Doghe metalliche
Condizioni del materiale	Mediamente integro
Area danneggiata	<10%
Accessibilità	Altezza dal piano di calpestio superiore a 2 m
Cause presumibili del deterioramento o di un potenziale futuro danneggiamento:	Manutenzioni incontrollate
Potenziali fattori di dispersione delle fibre e di esposizione degli occupanti	Manutenzioni incontrollate
Figure potenzialmente esposte	Manutentori

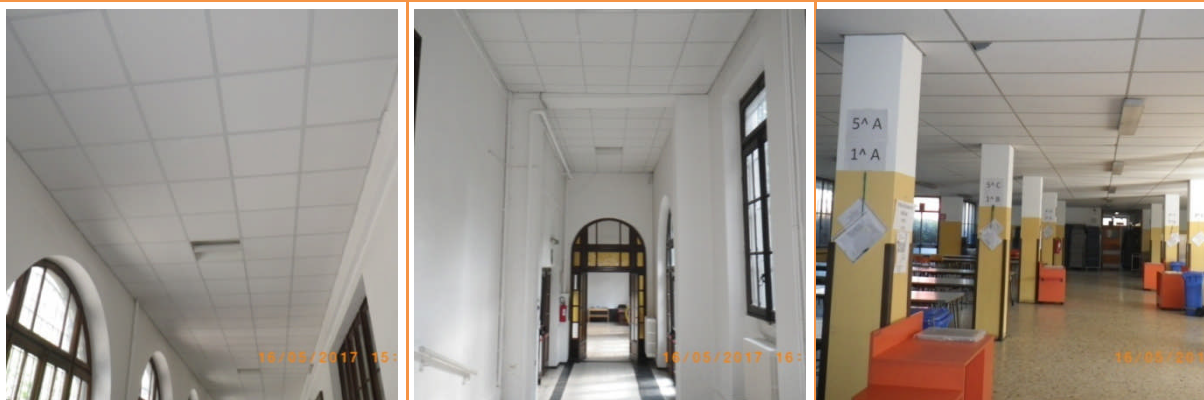
FAV: **LANE MINERALI**

Tipo di materiale	Fibra artificiale vetrosa
Estensione	1.000 mq
Friabilità	Friabile
Rivestimenti o trattamenti superficiali	Nessuno
Condizioni del materiale	I pannelli sono nel complesso integri
Area danneggiata	<10%
Accessibilità	Altezza dal piano di calpestio superiore a 2 m
Cause presumibili del deterioramento o di un potenziale futuro danneggiamento:	Urti accidentali, manutenzioni incontrollate
Potenziali fattori di dispersione delle fibre e di esposizione degli occupanti	Urti accidentali, manutenzioni incontrollate
Figure potenzialmente esposte	Docenti, non docenti, utenti, manutentori

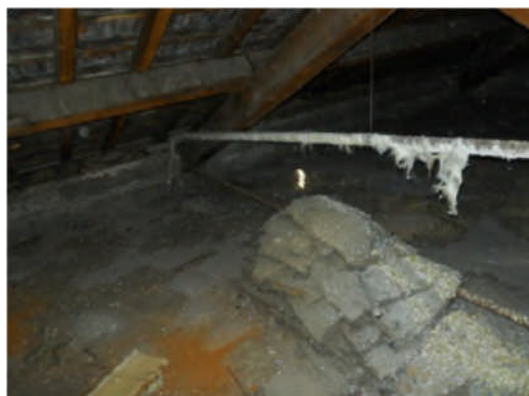
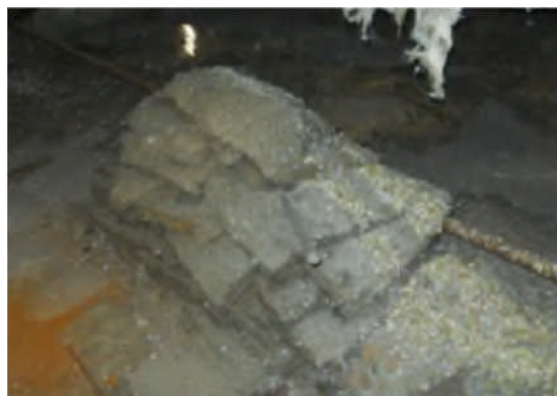
Area: **SOTTOTETTO CORPO LATO PALESTRA**Installazione: **MATERASSINI ISOLANTI ESTRADOSSO**FAV: **LANE MINERALI**

<i>Tipo di materiale</i>	Fibra artificiale vetrosa
<i>Estensione</i>	1.500 mq
<i>Friabilità</i>	Friabile
<i>Rivestimenti o trattamenti superficiali</i>	Nessuno
<i>Condizioni del materiale</i>	I materassini sono spostati e/o danneggiati in più punti
<i>Area danneggiata</i>	>10%
<i>Accessibilità</i>	L'area interessata è stata interdetta all'accesso
<i>Cause presumibili del deterioramento o di un potenziale futuro danneggiamento:</i>	Manutenzioni incontrollate
<i>Potenziali fattori di dispersione delle fibre e di esposizione degli occupanti</i>	Manutenzioni incontrollate
<i>Figure potenzialmente esposte</i>	Manutentori
