## RELAZIONE DI CENSIMENTO E RELATIVA VALUTAZIONE DEI RISCHI DEI MATERIALI CONTENENTI AMIANTO E/O DI FIBRE VETROSE ARTIFICIALI

**VIA SAN MAMETE, 11 - MILANO**

SCUOLA PRIMARIA "VITTORIO BOTTEGO"

00                      4 Agosto 2017

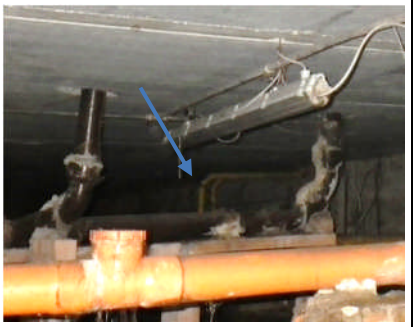
Piano	Area/locale	Installazione indagata	Materiale rilevato / Rif. campione	Esito	Riferimento fotografico
Piano interrato	Vespaio e cunicoli perimetrali	Tubazioni calore	Coibente in FAV Campione 1/FAV/ViaS.Mamete11/TIA R.d.p. SILEA n° 6128/1/2015 Campione 2/FAV/ViaS.Mamete11/TIA R.d.p. SILEA n° 6128/2/2015 Campione 3/FAV/ViaS.Mamete11/TIA R.d.p. SILEA n° 6128/3/2015	<i>FAV pericolose</i>

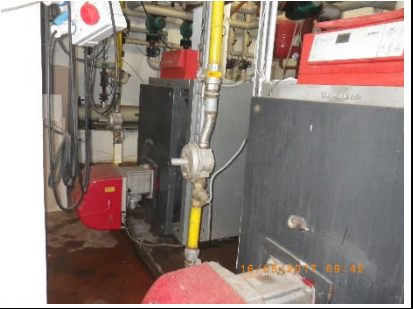
Piano seminterrato	Centrale termica	Caldaie Viessmann del 2009	Guarnizioni portelli e flange	<i>Assenza di amianto</i>

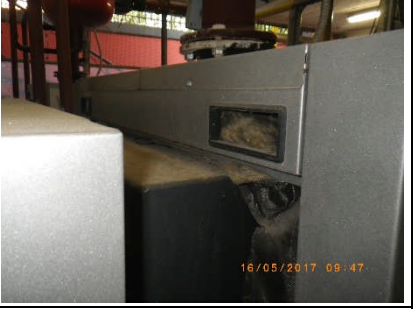
Coibente caldaie S.Mamete11/FAV01	<i>FAV pericolose</i>

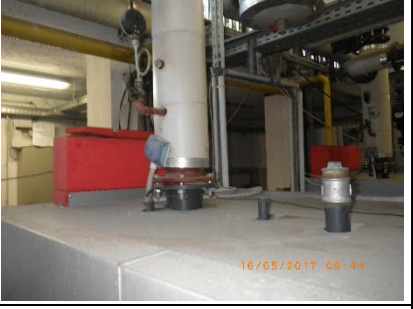
Tubazioni calore	Guarnizioni flange S.Mamete11/MCA01	<i>Assenza di amianto</i>

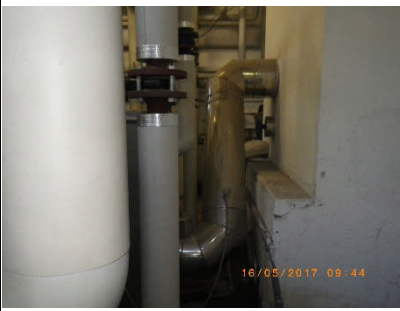
Piano	Area/locale	Installazione indagata	Materiale rilevato / Rif. campione	Esito	Riferimento fotografico
Piano seminterrato	Centrale termica	Canali evacuazione fumi	Coibente in FAV sotto lamierino Analogo S.Mamete11/FAV02	<i>FAV pericolose</i>

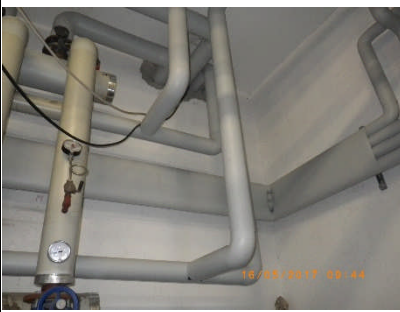
Tubazioni	Coibente in FAV sotto Isogenopak Analogo S.Mamete11/FAV02	<i>FAV pericolose</i>

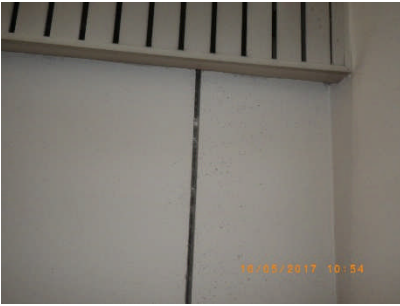
Solaio (sopra controsoffitto)	Residui di materiale floccato Analogo R.d.p. SILEA n° 889/2016	<i>Presenza di amianto</i>

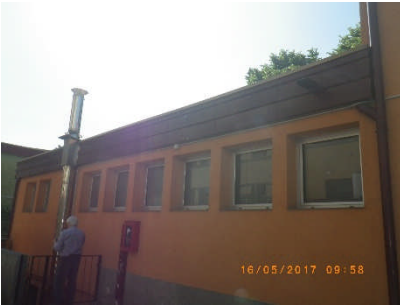
Piano terra palestra	Perimetro edificio	Pannelli sotto cappotto	Fibrociemento R.d.p. SILEA n° 1191/2016	<i>Presenza di amianto</i>

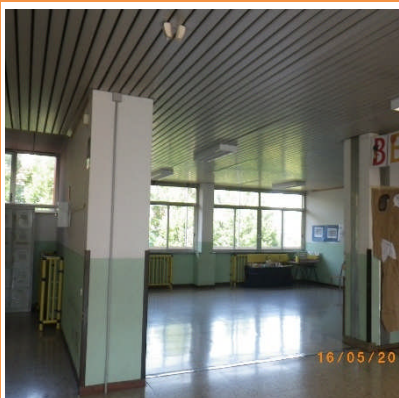
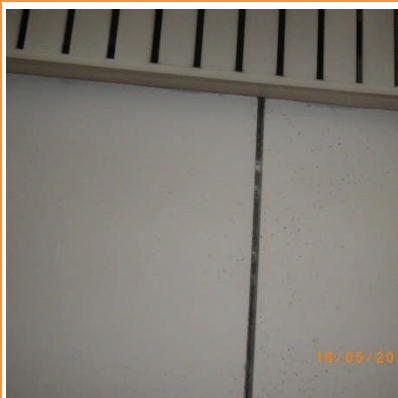
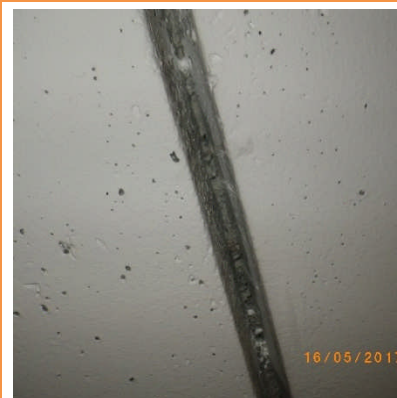
Tabella 3.1

MCA: **RESIDUI DI INTONACO A BASE AMIANTO**

<i>Tipo di materiale</i>	Amianto floccato
<i>Estensione</i>	Residui a macchia di leopardo su circa 5000 mq (<1mc)
<i>Friabilità</i>	Friabile
<i>Rivestimenti o trattamenti superficiali</i>	Incapsulante o collante
<i>Condizioni del materiale</i>	Non applicabile
<i>Area danneggiata</i>	Non applicabile
<i>Accessibilità</i>	Altezza dal pavimento superiore a 2 m
<i>Cause presumibili del deterioramento o di un potenziale futuro danneggiamento:</i>	Manutenzioni incontrollate
<i>Potenziali fattori di dispersione delle fibre e di esposizione degli occupanti</i>	Manutenzioni incontrollate
<i>Figure potenzialmente esposte</i>	Docenti, non docenti, utenti, manutentori

<i>Definizione secondo DM 6/9/1994</i>	<b>2b - Materiale integro suscettibile di danneggiamento</b>
<i>Indice VERSAR</i>	<b>3 = rimozione programmata</b> La rimozione può essere affrontata nell'ambito dei programmi di manutenzione e ristrutturazione dell'edificio.

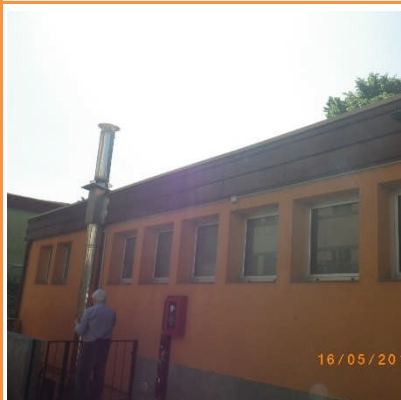
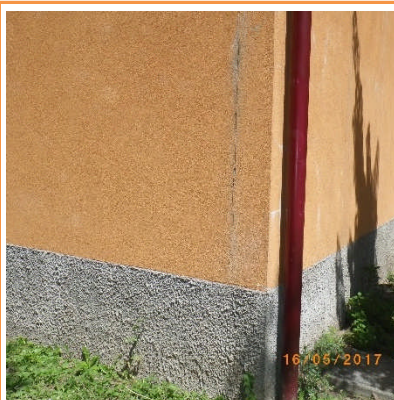
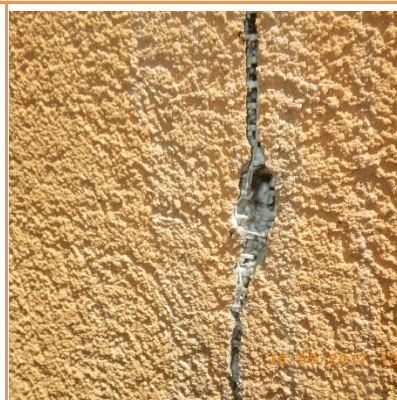
Tabella 3.2

Area: **FABBRICATO PALESTRA**Installazione: **MURI PERIMETRALI**MCA: **PANNELLI**

<i>Tipo di materiale</i>	Fibrocemento
<i>Estensione</i>	400 mq (ipotizzando la presenza dei pannelli sotto tutta la superficie con cappotto; verificabile solo in caso di rimozione del cappotto stesso)
<i>Friabilità</i>	Non friabile
<i>Rivestimenti o trattamenti superficiali</i>	Cappotto con intonaco e polistirolo
<i>Condizioni del materiale</i>	Non visibile
<i>Area danneggiata</i>	Non visibile
<i>Accessibilità</i>	Inaccessibile
<i>Cause presumibili del deterioramento o di un potenziale futuro danneggiamento:</i>	Manutenzioni incontrollate
<i>Potenziali fattori di dispersione delle fibre e di esposizione degli occupanti</i>	Manutenzioni incontrollate
<i>Figure potenzialmente esposte</i>	Manutentori

**VALUTAZIONE DEL RISCHIO***Definizione secondo  
DM 6/9/1994***2a - Materiale integro non suscettibile di danneggiamento***Indice VERSAR***5 - Monitoraggio periodico**

Controllo periodico delle aree al fine di assicurare che non si verifichino danni ulteriori.

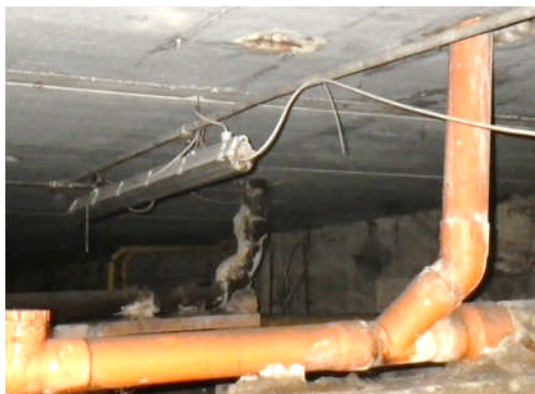
Tabella 3.3

Area: **VESPAIO E CUNICOLI PERIMETRALI**Installazione: **TUBAZIONI**FAV: **LANE MINERALI**

<i>Tipo di materiale</i>	Fibra artificiale vetrosa
<i>Estensione</i>	500 m
<i>Friabilità</i>	Friabile
<i>Rivestimenti o trattamenti superficiali</i>	Protetta da cartone e rivestimento plastico
<i>Condizioni del materiale</i>	In alcuni punti il rivestimento è danneggiato e le fibre appaiono a vista
<i>Area danneggiata</i>	<10%
<i>Accessibilità</i>	Ai soli manutentori
<i>Cause presumibili del deterioramento o di un potenziale futuro danneggiamento:</i>	Manutenzioni incontrollate
<i>Potenziali fattori di dispersione delle fibre e di esposizione degli occupanti</i>	Manutenzioni incontrollate
<i>Figure potenzialmente esposte</i>	Manutentori

**Lane minerali H351**  
(DLGS-2ES < 6 µm - contenuto ox >18%)  
**Cancerogeno di categoria 2 - Sospettato di provocare il cancro per inalazione**

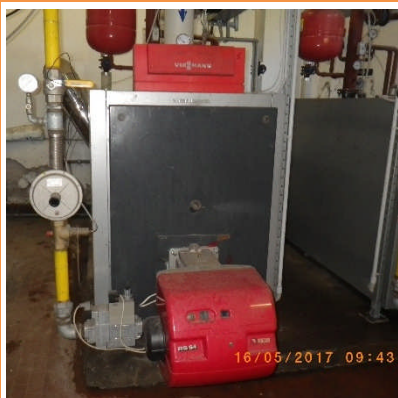
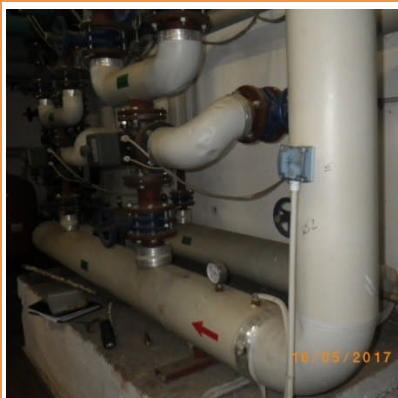
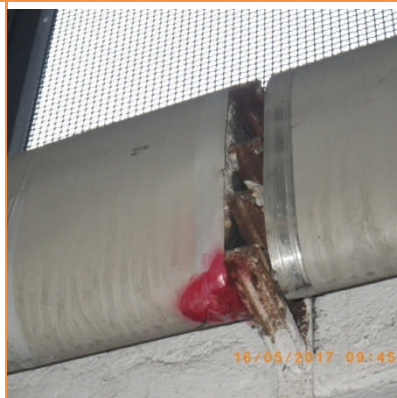
Tabella 3.4

Area: **CENTRALE TERMICA SCUOLA**Installazione: **CALDAIE E TUBAZIONI**FAV: **LANE MINERALI**

<i>Tipo di materiale</i>	Fibra artificiale vetrosa
<i>Estensione</i>	3 mc (suddivisi tra 2 caldaie e circa 100 m di tubazioni)
<i>Friabilità</i>	Friabile
<i>Rivestimenti o trattamenti superficiali</i>	Protetta da lamierino, Isogenopak o rivestimento gessoso
<i>Condizioni del materiale</i>	Mediamente integro
<i>Area danneggiata</i>	<10%
<i>Accessibilità</i>	Ai soli manutentori
<i>Cause presumibili del deterioramento o di un potenziale futuro danneggiamento:</i>	Manutenzioni incontrollate
<i>Potenziali fattori di dispersione delle fibre e di esposizione degli occupanti</i>	Manutenzioni incontrollate
<i>Figure potenzialmente esposte</i>	Manutentori

**Lane minerali H351**  
(DLGS-2ES < 6 µm - contenuto ox >18%)  
**Cancerogeno di categoria 2 - Sospettato di provocare il cancro per inalazione**

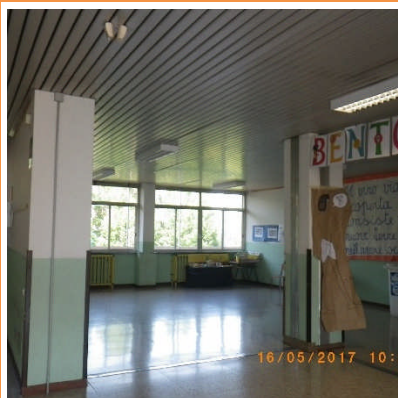
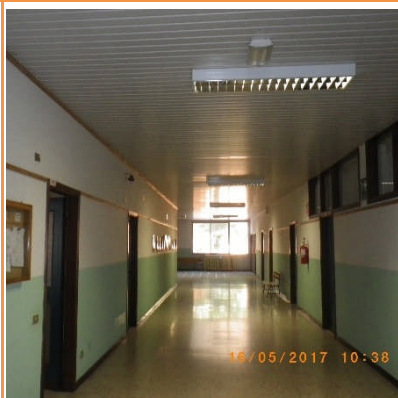
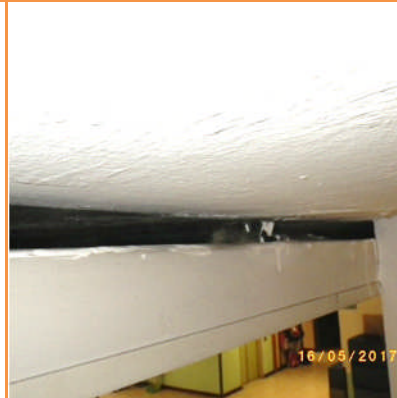
Tabella 3.5

Area: **PIANI DA RIALZATO A SECONDO**Installazione: **MATERASSINI ISOLANTI CONTROSOFFITTI**FAV: **LANE MINERALI**

<i>Tipo di materiale</i>	Fibra artificiale vetrosa
<i>Estensione</i>	4.000 mq
<i>Friabilità</i>	Friabile
<i>Rivestimenti o trattamenti superficiali</i>	Doghe metalliche
<i>Condizioni del materiale</i>	Mediamente integro
<i>Area danneggiata</i>	<10%
<i>Accessibilità</i>	Altezza dal piano di calpestio superiore a 2 m
<i>Cause presumibili del deterioramento o di un potenziale futuro danneggiamento:</i>	Manutenzioni incontrollate
<i>Potenziali fattori di dispersione delle fibre e di esposizione degli occupanti</i>	Manutenzioni incontrollate
<i>Figure potenzialmente esposte</i>	Manutentori

**Lane minerali H351**  
(DLGS-2ES < 6 µm - contenuto ox >18%)  
**Cancerogeno di categoria 2 - Sospettato di provocare il cancro per inalazione**

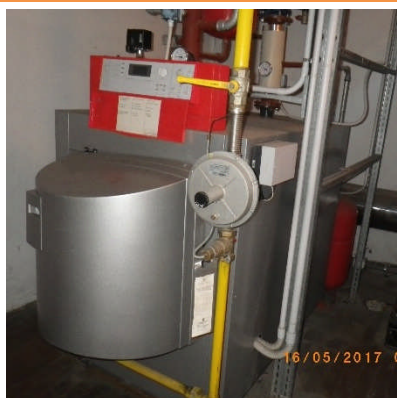
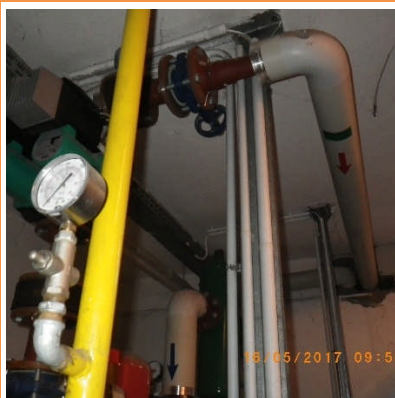
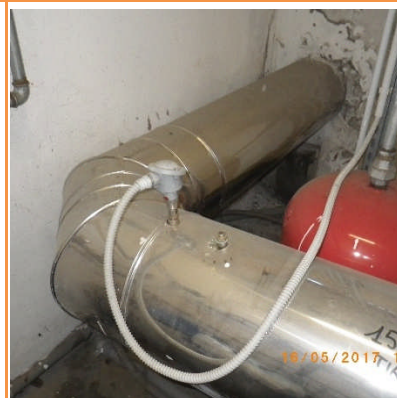
Tabella 3.6

Area: **CENTRALE TERMICA PALESTRA**Installazione: **CALDAIE E TUBAZIONI**FAV: **LANE MINERALI**

<i>Tipo di materiale</i>	Fibra artificiale vetrosa
<i>Estensione</i>	1 mc (suddivisi tra 1 caldaia e circa 20 m di tubazioni)
<i>Friabilità</i>	Friabile
<i>Rivestimenti o trattamenti superficiali</i>	Protetta da lamierino o Isogenopak
<i>Condizioni del materiale</i>	Mediamente integro
<i>Area danneggiata</i>	<10%
<i>Accessibilità</i>	Ai soli manutentori
<i>Cause presumibili del deterioramento o di un potenziale futuro danneggiamento:</i>	Manutenzioni incontrollate
<i>Potenziali fattori di dispersione delle fibre e di esposizione degli occupanti</i>	Manutenzioni incontrollate
<i>Figure potenzialmente esposte</i>	Manutentori

**Lane minerali H351**  
(DLGS-2ES < 6 µm - contenuto ox >18%)  
**Cancerogeno di categoria 2 - Sospettato di provocare il cancro per inalazione**

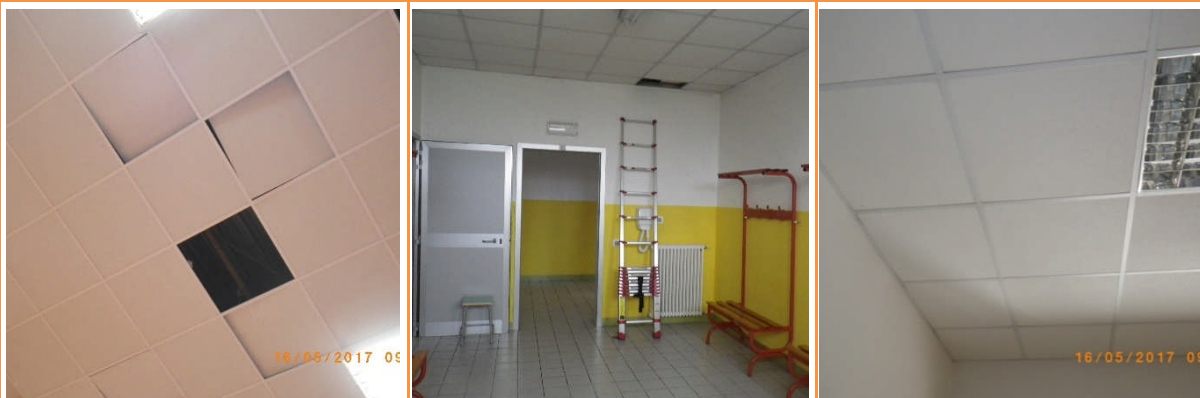
Tabella 3.7

Area: **PALESTRA, INGRESSO PALESTRA E SPOGLIATOI**Installazione: **PANNELLI CONTROSOFFITTI**FAV: **LANE MINERALI**

<i>Tipo di materiale</i>	Fibra artificiale vetrosa
<i>Estensione</i>	450 mq
<i>Friabilità</i>	Friabile
<i>Rivestimenti o trattamenti superficiali</i>	Nessuno
<i>Condizioni del materiale</i>	I pannelli sono integri, ma alcuni rischiano di cadere dal controsoffitto
<i>Area danneggiata</i>	<10%
<i>Accessibilità</i>	Altezza dal piano di calpestio superiore a 2 m
<i>Cause presumibili del deterioramento o di un potenziale futuro danneggiamento:</i>	Urti
<i>Potenziali fattori di dispersione delle fibre e di esposizione degli occupanti</i>	Urti, manutenzioni incontrollate
<i>Figure potenzialmente esposte</i>	Docenti, non docenti, utenti, manutentori

**Lane minerali H351**  
(DLGS-2ES < 6 µm - contenuto ox >18%)  
**Cancerogeno di categoria 2 - Sospettato di provocare il cancro per inalazione**

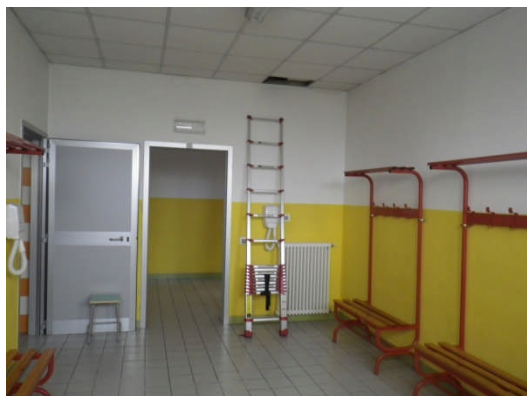
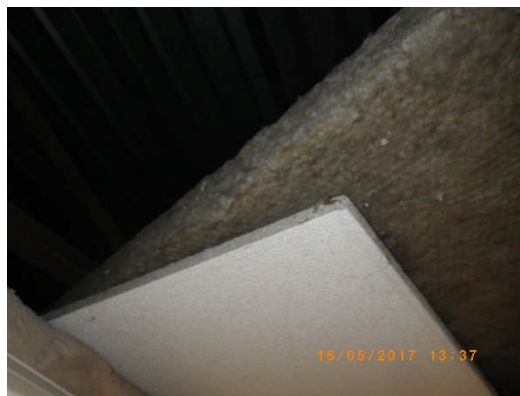
Tabella 3.8

Area: **INGRESSO PALESTRA E SPOGLIATOI**Installazione: **MATERASSINI ISOLANTI CONTROSOFFITTI**FAV: **LANE MINERALI**

<i>Tipo di materiale</i>	Fibra artificiale vetrosa
<i>Estensione</i>	150 mq
<i>Friabilità</i>	Friabile
<i>Rivestimenti o trattamenti superficiali</i>	Pannelli controsoffitto
<i>Condizioni del materiale</i>	Mediamente integro
<i>Area danneggiata</i>	<10%
<i>Accessibilità</i>	Altezza dal piano di calpestio superiore a 2 m
<i>Cause presumibili del deterioramento o di un potenziale futuro danneggiamento:</i>	Manutenzioni incontrollate
<i>Potenziali fattori di dispersione delle fibre e di esposizione degli occupanti</i>	Manutenzioni incontrollate
<i>Figure potenzialmente esposte</i>	Manutentori

**Lane minerali H351**  
(DLGS-2ES < 6 µm - contenuto ox >18%)  
**Cancerogeno di categoria 2 - Sospettato di provocare il cancro per inalazione**
