RELAZIONE DI MONITORAGGIO PERIODICO DEI MATERIALI CONTENENTI AMIANTO E/O DI FIBRE VETROSE ARTIFICIALI

VIA BOTTEGO, 4/6 - MILANO

SCUOLA PRIMARIA "PERASSO" (civ. 4)

MICRONIDO D'INFANZIA "BOTTEGO" (civ. 6)

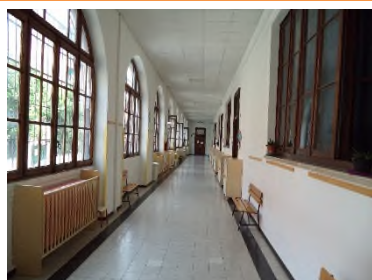
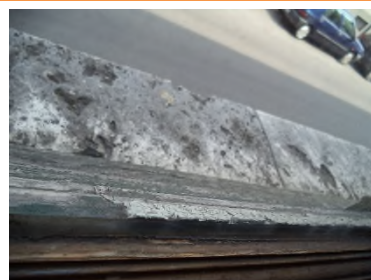
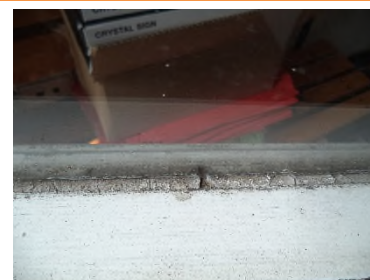
Tabella 3.1

Area: **CORPI LATO SEGRETERIA E PALESTRA**

Installazione: **INFISSI**

MCA: **MASTCIE**

Aggiornamento della valutazione del rischio		<i>Data monitoraggio</i>	<i>Data precedente monitoraggio</i>
		02/07/2018	19/05/2017
<i>Definizione secondo DM 6/9/1994</i>	Esito valutazione	2b - materiale integro suscettibile di danneggiamento	2b - materiale integro suscettibile di danneggiamento
	Misure d'intervento	Controllo periodico	Controllo periodico
<i>Indice VERSAR</i>	Esito valutazione	4	4
	Misure d'intervento	Riparazione di eventuali aree danneggiate	Riparazione di eventuali aree danneggiate
<i>Indice di Degrado</i>	Esito valutazione	---	---
	Misure d'intervento	---	---
<i>Definizione secondo linee guida 25/3/2015 e 12/11/2016</i>	Esito valutazione	---	---
	Misure d'intervento	---	---

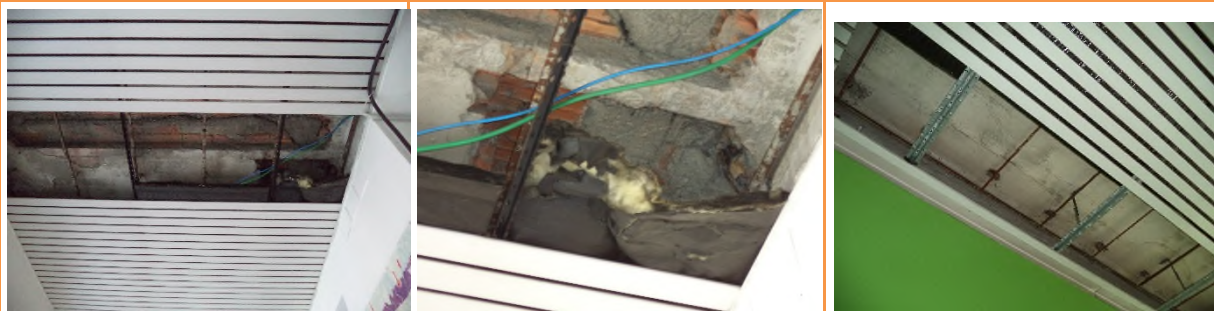
Tabella 3.2

Area: **PIANI DA RIALZATO A PRIMO – CORPO LATO PALESTRA**

Installazione: **PLAFONI**

MCA: **RESIDUI DI INTONACO A BASE AMIANTO**

Aggiornamento della valutazione del rischio		Data monitoraggio	Data precedente monitoraggio
		02/07/2018	19/05/2017
<i>Definizione secondo DM 6/9/1994</i>	Esito valutazione	2b - materiale integro suscettibile di danneggiamento	2b - materiale integro suscettibile di danneggiamento
	Misure d'intervento	Controllo periodico	Controllo periodico
<i>Indice VERSAR</i>	Esito valutazione	3	3
	Misure d'intervento	Rimozione programmata	Rimozione programmata
<i>Indice di Degrado</i>	Esito valutazione	---	---
	Misure d'intervento	---	---
<i>Definizione secondo linee guida 25/3/2015 e 12/11/2016</i>	Esito valutazione	---	---
	Misure d'intervento	---	---

La valutazione del rischio per amianto e FAV, nell'ambito del controllo periodico, continua ad evidenziare situazioni critiche per quanto riguarda *i residui di amianto sui plafoni*, anche in relazione alla gestione di eventuali manutenzioni, seppur confinati da controsoffitto. Rimane prioritaria la previsione della bonifica di tale amianto.

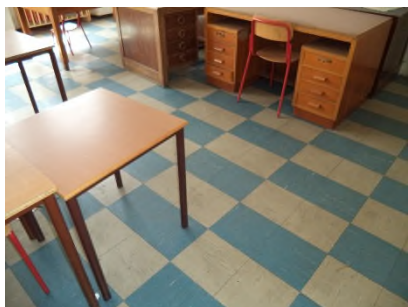
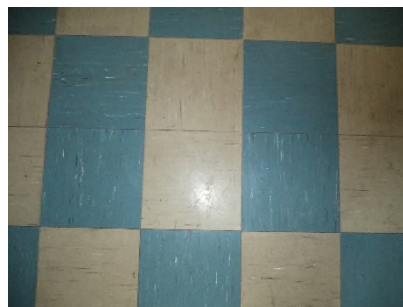
Tabella 3.3

Area: **LOCALE INTERDETTO PIANO RIALZATO – CORPO LATO PALESTRA**Installazione: **PAVIMENTAZIONE**MCA: **PIASTRELLE VINILICHE**

Aggiornamento della valutazione del rischio		Data monitoraggio	Data precedente monitoraggio
		02/07/2018	19/05/2017
<i>Definizione secondo DM 6/9/1994</i>	Esito valutazione	2c - materiale danneggiato	2c - materiale danneggiato
	Misure d'intervento	Riparazione	Riparazione
<i>Indice VERSAR</i>	Esito valutazione	4	4
	Misure d'intervento	Riparazione aree danneggiate	Riparazione aree danneggiate
<i>Indice di Degrado</i>	Esito valutazione	---	---
	Misure d'intervento	---	---
<i>Definizione secondo linee guida 25/3/2015 e 12/11/2016</i>	Esito valutazione	---	---
	Misure d'intervento	---	---

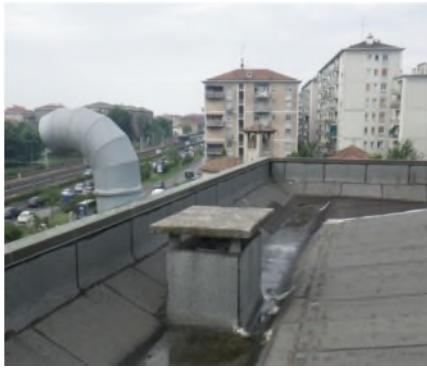
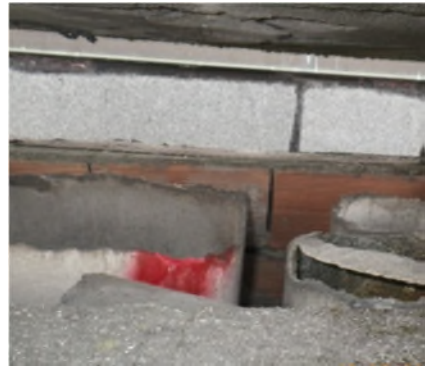
Tabella 3.6

Area: **CAVEDIO – CORPO ALA NUOVA**Installazione: **CANALI DI ESALAZIONE**MCA: **CANALI**

Aggiornamento della valutazione del rischio		Data monitoraggio	Data precedente monitoraggio
		02/07/2018	19/05/2017
<i>Definizione secondo DM 6/9/1994</i>	Esito valutazione	2b - materiale integro suscettibile di danneggiamento	2b - materiale integro suscettibile di danneggiamento
	Misure d'intervento	Controllo periodico	Controllo periodico
<i>Indice VERSAR</i>	Esito valutazione	5	5
	Misure d'intervento	Monitoraggio periodico	Monitoraggio periodico
<i>Indice di Degrado</i>	Esito valutazione	---	---
	Misure d'intervento	---	---
<i>Definizione secondo linee guida 25/3/2015 e 12/11/2016</i>	Esito valutazione	---	---
	Misure d'intervento	---	---

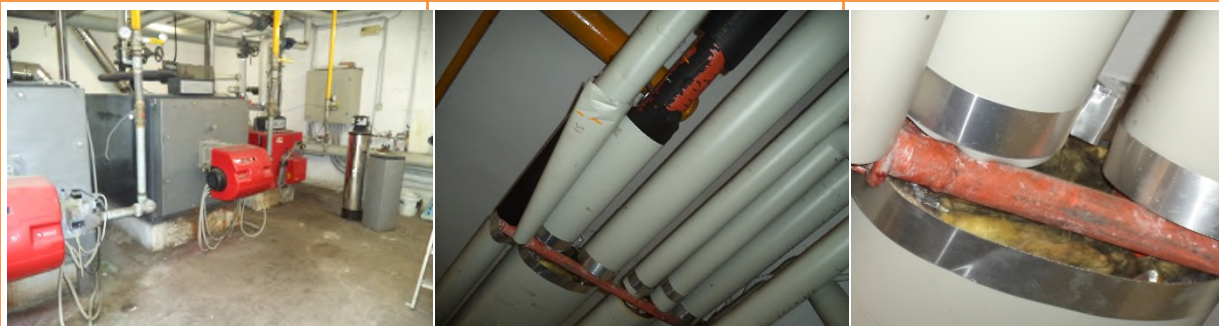
Tabella 3.7

Area: **CENTRALE TERMICA**Installazione: **CALDAIE E TUBAZIONI**FAV: **LANE MINERALI**

Aggiornamento della valutazione del rischio		Data monitoraggio	Data precedente monitoraggio
		02/07/2018	19/05/2017
<i>Definizione secondo DM 6/9/1994</i>	Esito valutazione	---	---
	Misure d'intervento	---	---
<i>Indice VERSAR</i>	Esito valutazione	---	---
	Misure d'intervento	---	---
<i>Indice di Degrado</i>	Esito valutazione	---	---
	Misure d'intervento	---	---
<i>Definizione secondo linee guida 25/3/2015 e 12/11/2016</i>	Esito valutazione	Lane minerali H351 (DLGS-2ES < 6 µm - contenuto ox >18%) Cancerogeno di categoria 2 - Sospettato di provocare il cancro per inalazione	Lane minerali H351 (DLGS-2ES < 6 µm - contenuto ox >18%) Cancerogeno di categoria 2 - Sospettato di provocare il cancro per inalazione
	Misure d'intervento	Manipolazione con cautele	Manipolazione con cautele

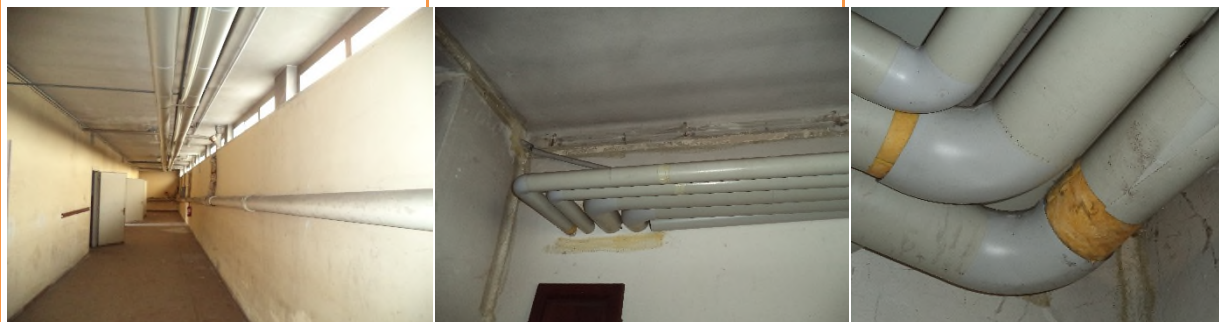
Tabella 3.8

Area: **CANTINE E VESPAI**Installazione: **TUBAZIONI**FAV: **LANE MINERALI**

Aggiornamento della valutazione del rischio		Data monitoraggio	Data precedente monitoraggio
		02/07/2018	19/05/2017
<i>Definizione secondo DM 6/9/1994</i>	Esito valutazione	---	---
	Misure d'intervento	---	---
<i>Indice VERSAR</i>	Esito valutazione	---	---
	Misure d'intervento	---	---
<i>Indice di Degrado</i>	Esito valutazione	---	---
	Misure d'intervento	---	---
<i>Definizione secondo linee guida 25/3/2015 e 12/11/2016</i>	Esito valutazione	Lane minerali H351 (DLGS-2ES < 6 µm - contenuto ox >18%) Cancerogeno di categoria 2 - Sospettato di provocare il cancro per inalazione	Lane minerali H351 (DLGS-2ES < 6 µm - contenuto ox >18%) Cancerogeno di categoria 2 - Sospettato di provocare il cancro per inalazione
	Misure d'intervento	Manipolazione con cautele	Manipolazione con cautele

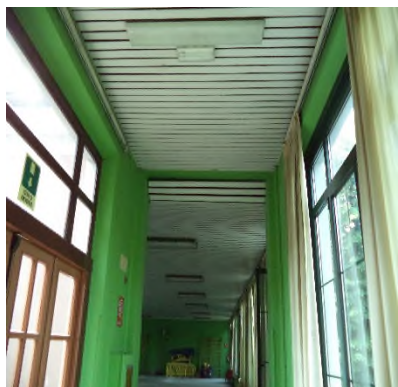
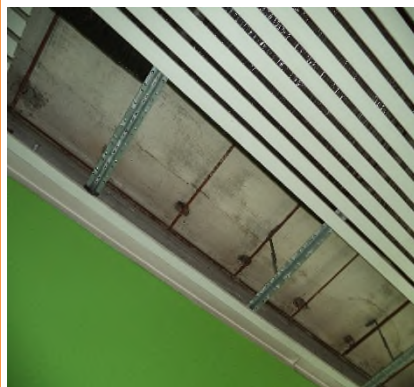
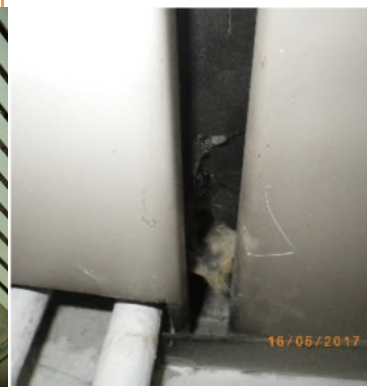
Tabella 3.9

Area: **CORPO LATO PALESTRA**

Installazione: **MATERASSINI ISOLANTI CONTROSOFFITTI**

FAV: **LANE MINERALI**

Aggiornamento della valutazione del rischio		Data monitoraggio	Data precedente monitoraggio
		02/07/2018	19/05/2017
<i>Definizione secondo DM 6/9/1994</i>	Esito valutazione	---	---
	Misure d'intervento	---	---
<i>Indice VERSAR</i>	Esito valutazione	---	---
	Misure d'intervento	---	---
<i>Indice di Degrado</i>	Esito valutazione	---	---
	Misure d'intervento	---	---
<i>Definizione secondo linee guida 25/3/2015 e 12/11/2016</i>	Esito valutazione	Lane minerali H351 (DLGS-2ES < 6 µm - contenuto ox >18%) Cancerogeno di categoria 2 - Sospettato di provocare il cancro per inalazione	Lane minerali H351 (DLGS-2ES < 6 µm - contenuto ox >18%) Cancerogeno di categoria 2 - Sospettato di provocare il cancro per inalazione
	Misure d'intervento	Manipolazione con cautele	Manipolazione con cautele

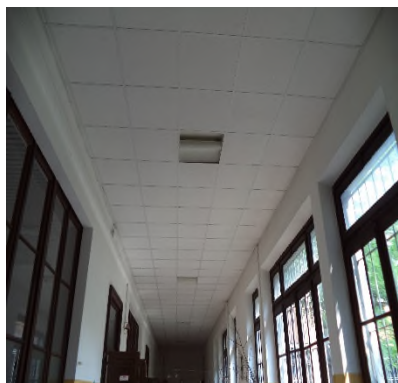
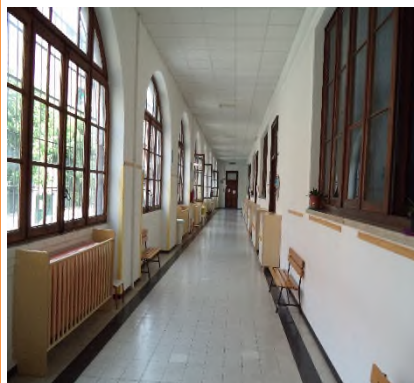
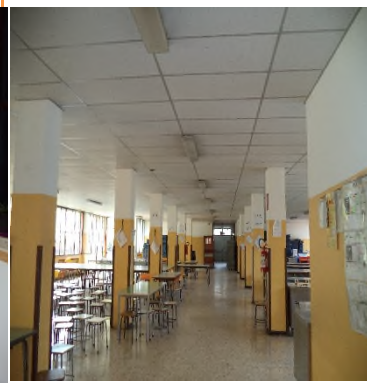
Tabella 3.10

Area: **CORRIDOIO PIANO RIALZATO CORPO LATO PALESTRA E MENSA**Installazione: **PANNELLI CONTROSOFFITTO**FAV: **LANE MINERALI**

Aggiornamento della valutazione del rischio		Data monitoraggio	Data precedente monitoraggio
		02/07/2018	19/05/2017
<i>Definizione secondo DM 6/9/1994</i>	Esito valutazione	---	---
	Misure d'intervento	---	---
<i>Indice VERSAR</i>	Esito valutazione	---	---
	Misure d'intervento	---	---
<i>Indice di Degrado</i>	Esito valutazione	---	---
	Misure d'intervento	---	---
<i>Definizione secondo linee guida 25/3/2015 e 12/11/2016</i>	Esito valutazione	Lane minerali H351 (DLGS-2ES < 6 µm - contenuto ox >18%) Cancerogeno di categoria 2 - Sospettato di provocare il cancro per inalazione	Lane minerali H351 (DLGS-2ES < 6 µm - contenuto ox >18%) Cancerogeno di categoria 2 - Sospettato di provocare il cancro per inalazione
	Misure d'intervento	Manipolazione con cautele	Manipolazione con cautele
