## RELAZIONE DI MONITORAGGIO PERIODICO DEI MATERIALI CONTENENTI AMIANTO E/O DI FIBRE VETROSE ARTIFICIALI

### VIA SAN MAMETE, 11 - MILANO

SCUOLA PRIMARIA n. prog. 714

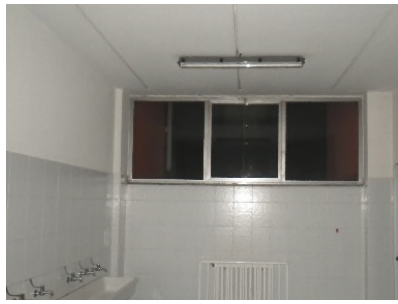
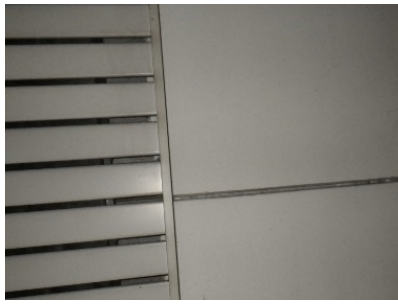
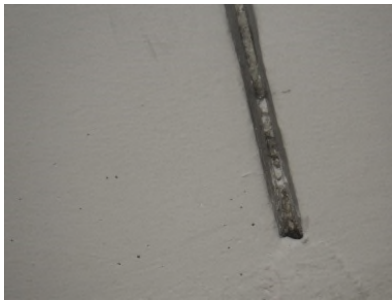
Tabella 3.1

Area: <b>PIANI DA RIALZATO A SECONDO</b>			
Installazione: <b>PLAFONI</b>			
MCA: <b>RESIDUI DI INTONACO A BASE AMIANTO</b>

<b>Aggiornamento della valutazione del rischio</b>		<b>Data monitoraggio</b>	<b>Data precedente monitoraggio</b>
		<b>13/06/2018</b>	<b>19/10/2017</b>
<i>Definizione secondo DM 6/9/1994</i>	Esito valutazione	<b>2b - materiale integro suscettibile di danneggiamento</b>	<b>2b - materiale integro suscettibile di danneggiamento</b>
	Misure d'intervento	<b>Controllo periodico</b>	<b>Controllo periodico</b>
<i>Indice VERSAR</i>	Esito valutazione	<b>3</b>	<b>3</b>
	Misure d'intervento	<b>Rimozione programmata</b>	<b>Rimozione programmata</b>
<i>Indice di Degrado</i>	Esito valutazione	---	---
	Misure d'intervento	---	---
<i>Definizione secondo linee guida 25/3/2015 e 12/11/2016</i>	Esito valutazione	---	---
	Misure d'intervento	---	---

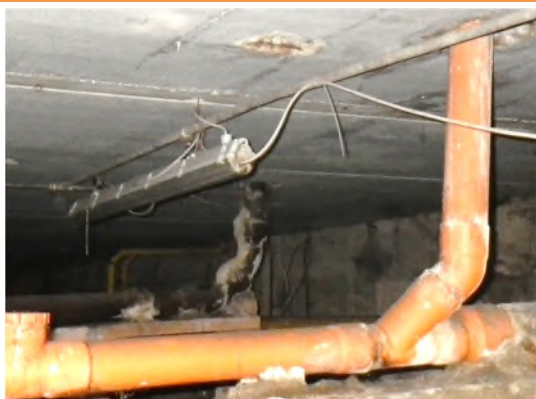
Tabella 3.3

Area: **VESPAIO E CUNICOLI PERIMETRALI**Installazione: **TUBAZIONI**FAV: **LANE MINERALI**

<b>Aggiornamento della valutazione del rischio</b>		<b>Data monitoraggio</b>	<b>Data precedente monitoraggio</b>
		<b>13/06/2018</b>	<b>19/10/2017</b>
<i>Definizione secondo DM 6/9/1994</i>	Esito valutazione	---	---
	Misure d'intervento	---	---
<i>Indice VERSAR</i>	Esito valutazione	---	---
	Misure d'intervento	---	---
<i>Indice di Degrado</i>	Esito valutazione	---	---
	Misure d'intervento	---	---
<i>Definizione secondo linee guida 25/3/2015 e 12/11/2016</i>	Esito valutazione	<b>Lane minerali H351 (DLGS-2ES &lt; 6 µm - contenuto ox &gt;18%) Cancerogeno di categoria 2 - Sospettato di provocare il cancro per inalazione</b>	<b>Lane minerali H351 (DLGS-2ES &lt; 6 µm - contenuto ox &gt;18%) Cancerogeno di categoria 2 - Sospettato di provocare il cancro per inalazione</b>
	Misure d'intervento	<b>Manipolazione con cautele</b>	<b>Manipolazione con cautele</b>

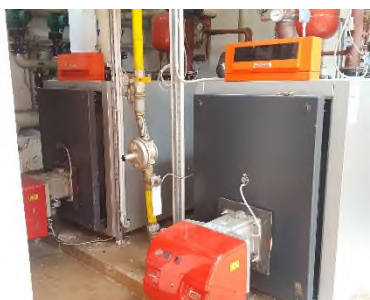
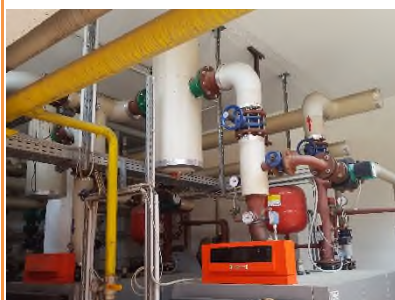
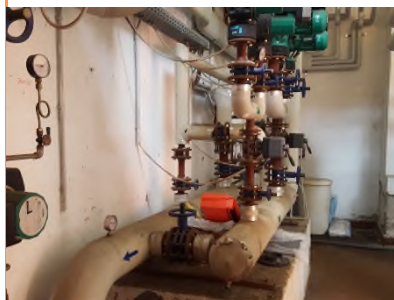
Tabella 3.4

Area: **CENTRALE TERMICA SCUOLA**Installazione: **CALDAIE E TUBAZIONI**FAV: **LANE MINERALI**

<b>Aggiornamento della valutazione del rischio</b>		<b>Data monitoraggio</b>	<b>Data precedente monitoraggio</b>
		<b>13/06/2018</b>	<b>19/10/2017</b>
<i>Definizione secondo DM 6/9/1994</i>	Esito valutazione	---	---
	Misure d'intervento	---	---
<i>Indice VERSAR</i>	Esito valutazione	---	---
	Misure d'intervento	---	---
<i>Indice di Degrado</i>	Esito valutazione	---	---
	Misure d'intervento	---	---
<i>Definizione secondo linee guida 25/3/2015 e 12/11/2016</i>	Esito valutazione	<b>Lane minerali H351 (DLGS-2ES &lt; 6 µm - contenuto ox &gt;18%) Cancerogeno di categoria 2 - Sospettato di provocare il cancro per inalazione</b>	<b>Lane minerali H351 (DLGS-2ES &lt; 6 µm - contenuto ox &gt;18%) Cancerogeno di categoria 2 - Sospettato di provocare il cancro per inalazione</b>
	Misure d'intervento	<b>Manipolazione con cautele</b>	<b>Manipolazione con cautele</b>

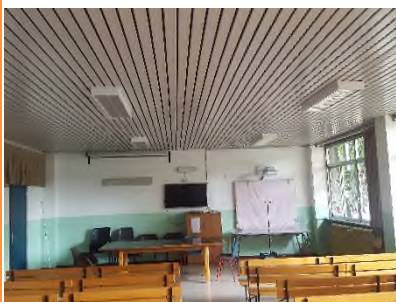
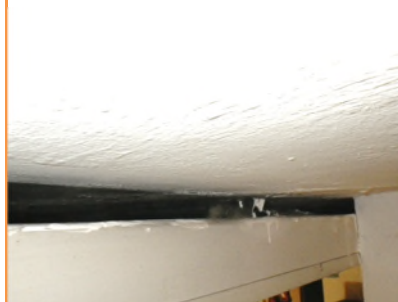
Tabella 3.5

Area: **PIANI DA RIALZATO A SECONDO**

Installazione: **MATERASSINI ISOLANTI CONTROSOFFITTI**

FAV: **LANE MINERALI**

<b>Aggiornamento della valutazione del rischio</b>		<b>Data monitoraggio</b>	<b>Data precedente monitoraggio</b>
		<b>13/06/2018</b>	<b>19/10/2017</b>
<i>Definizione secondo DM 6/9/1994</i>	Esito valutazione	---	---
	Misure d'intervento	---	---
<i>Indice VERSAR</i>	Esito valutazione	---	---
	Misure d'intervento	---	---
<i>Indice di Degrado</i>	Esito valutazione	---	---
	Misure d'intervento	---	---
<i>Definizione secondo linee guida 25/3/2015 e 12/11/2016</i>	Esito valutazione	<b>Lane minerali H351 (DLGS-2ES &lt; 6 µm - contenuto ox &gt;18%) Cancerogeno di categoria 2 - Sospettato di provocare il cancro per inalazione</b>	<b>Lane minerali H351 (DLGS-2ES &lt; 6 µm - contenuto ox &gt;18%) Cancerogeno di categoria 2 - Sospettato di provocare il cancro per inalazione</b>
	Misure d'intervento	<b>Manipolazione con cautele</b>	<b>Manipolazione con cautele</b>

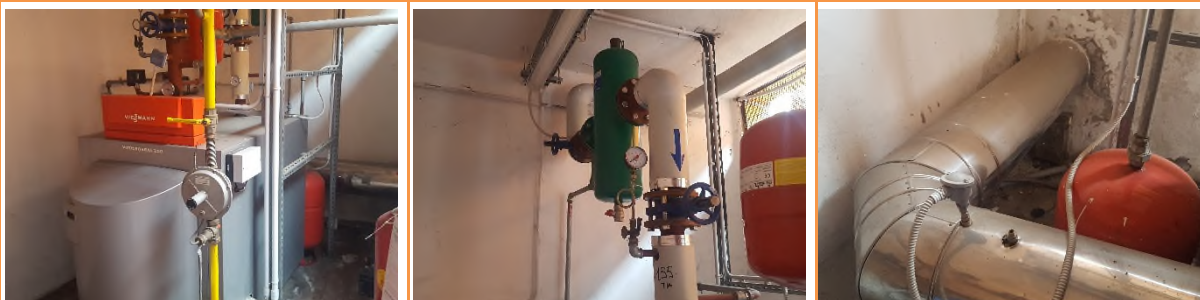
Tabella 3.6

Area: **CENTRALE TERMICA PALESTRA**Installazione: **CALDAIE E TUBAZIONI**FAV: **LANE MINERALI**

<b>Aggiornamento della valutazione del rischio</b>		<b>Data monitoraggio</b>	<b>Data precedente monitoraggio</b>
		<b>13/06/2018</b>	<b>19/10/2017</b>
<i>Definizione secondo DM 6/9/1994</i>	Esito valutazione	---	---
	Misure d'intervento	---	---
<i>Indice VERSAR</i>	Esito valutazione	---	---
	Misure d'intervento	---	---
<i>Indice di Degrado</i>	Esito valutazione	---	---
	Misure d'intervento	---	---
<i>Definizione secondo linee guida 25/3/2015 e 12/11/2016</i>	Esito valutazione	<b>Lane minerali H351 (DLGS-2ES &lt; 6 µm - contenuto ox &gt;18%) Cancerogeno di categoria 2 - Sospettato di provocare il cancro per inalazione</b>	<b>Lane minerali H351 (DLGS-2ES &lt; 6 µm - contenuto ox &gt;18%) Cancerogeno di categoria 2 - Sospettato di provocare il cancro per inalazione</b>
	Misure d'intervento	<b>Manipolazione con cautele</b>	<b>Manipolazione con cautele</b>

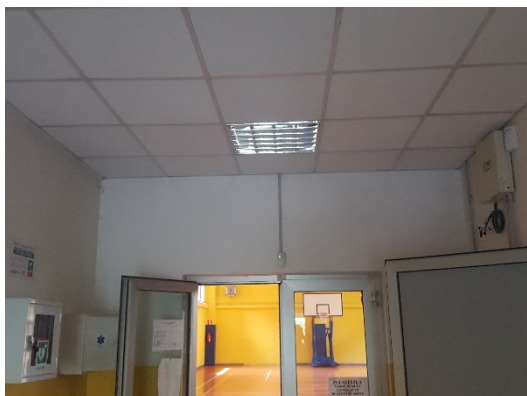
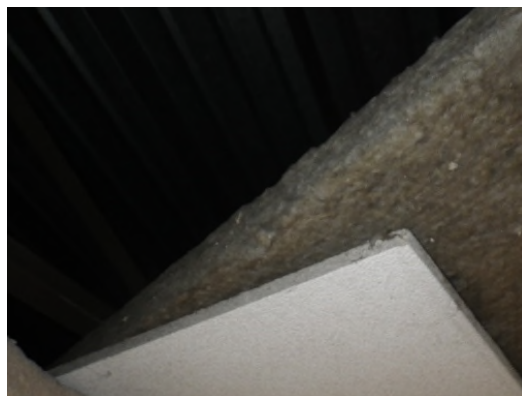
Tabella 3.8

Area: **INGRESSO PALESTRA E SPOGLIATOI**Installazione: **MATERASSINI ISOLANTI CONTROSOFFITTI**FAV: **LANE MINERALI**

<b>Aggiornamento della valutazione del rischio</b>		<b>Data monitoraggio</b>	<b>Data precedente monitoraggio</b>
		<b>13/06/2018</b>	<b>19/10/2017</b>
<i>Definizione secondo DM 6/9/1994</i>	Esito valutazione	---	---
	Misure d'intervento	---	---
<i>Indice VERSAR</i>	Esito valutazione	---	---
	Misure d'intervento	---	---
<i>Indice di Degrado</i>	Esito valutazione	---	---
	Misure d'intervento	---	---
<i>Definizione secondo linee guida 25/3/2015 e 12/11/2016</i>	Esito valutazione	<b>Lane minerali H351 (DLGS-2ES &lt; 6 µm - contenuto ox &gt;18%) Cancerogeno di categoria 2 - Sospettato di provocare il cancro per inalazione</b>	<b>Lane minerali H351 (DLGS-2ES &lt; 6 µm - contenuto ox &gt;18%) Cancerogeno di categoria 2 - Sospettato di provocare il cancro per inalazione</b>
	Misure d'intervento	<b>Manipolazione con cautele</b>	<b>Manipolazione con cautele</b>
