RELAZIONE DI MONITORAGGIO PERIODICO DEI MATERIALI CONTENENTI AMIANTO E/O DI FIBRE VETROSE ARTIFICIALI

VIA BOTTEGO, 4/6 - MILANO

SCUOLA PRIMARIA "PERASSO" (civ. 4)

MICRONIDO D'INFANZIA "BOTTEGO" (civ. 6)

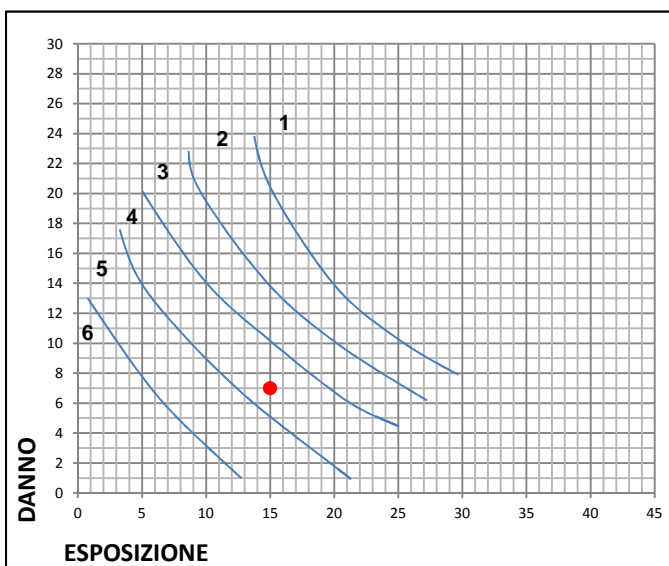
DANNO		
TIPOLOGIA DI DANNO	CLASSI	PUNTEGGIO
<i>Fisico</i>	Alto (5) Moderato (4) Basso (2) Nullo (0)	2
<i>Acqua</i>	Presente (3) Assente (0)	0
<i>Vicinanza a oggetti soggetti a manutenzione</i>	< 0,3 m (3) 0,3÷1,5 m (2) > 1,5 m (0)	2
<i>Tipologia di materiali</i>	Tubazioni (0) Caldaie/serbatoi (1) Sistemi vent. (3) Soffitto e pareti (4) Altro (0-4)	0
<i>Potenzialità di contatto</i>	Per distanze < 3 m Elevata (8) Media (5) Bassa (2) Per distanze > 3 m Elevata (5) Media (3) Bassa (0)	2
<i>Contenuto di asbesto</i>	1÷30% (1) 30÷50% (3) >50% (5)	1
TOTALE DANNO		7

ESPOSIZIONE		
TIPOLOGIA DI DANNO	CLASSI	PUNTEGGIO
<i>Friabilità</i>	Alta (6) Moderata (3) Bassa (1) Nessuna (0)	1
<i>Area</i>	< 1 mq (0) 1÷10 mq (1) 10÷100 mq (2) >100 mq (3)	2
<i>Struttura dei muri</i>	Grezza (4) Rugosa (3) Fine (2) Liscia (1)	2
<i>Ventilazione</i>	Presenti (1) Assenti (0) In aspirazione (4) In uscita (2)	0
<i>Movimento d'aria</i>	Elevata (5) Media (2) Bassa (0)	0
<i>Attività</i>	Elevata (5) Media (2) Bassa (0)	2
<i>Pavimentazione</i>	Moquettes (4) Piastrille (2) Calcestruzzo (1) Altro (1 - 4)	2
<i>Barriere</i>	Controsoffitto (1) Incapsulamento (2) Grate (3) Nessuno (4) Altro (0÷4)	3
<i>Popolazione</i>	< 10 (1) 10÷200 (2) 200÷500 (3) 500÷1000 (4) > 1000 (5)	3
TOTALE ESPOSIZIONE		15

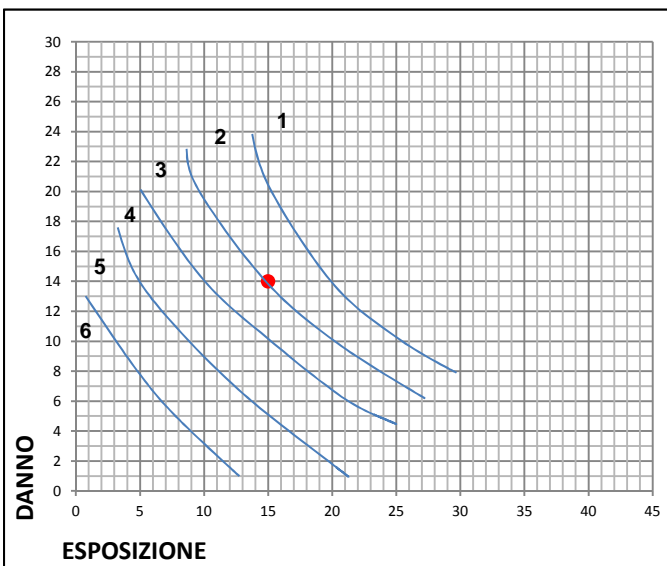
DANNO		
TIPOLOGIA DI DANNO	CLASSI	PUNTEGGIO
<i>Fisico</i>	Alto (5) Moderato (4) Basso (2) Nullo (0)	2
<i>Acqua</i>	Presente (3) Assente (0)	0
<i>Vicinanza a oggetti soggetti a manutenzione</i>	< 0,3 m (3) 0,3÷1,5 m (2) > 1,5 m (0)	0
<i>Tipologia di materiali</i>	Tubazioni (0) Caldaie/serbatoi (1) Sistemi vent. (3) Soffitto e pareti (4) Altro (0-4)	4
<i>Potenzialità di contatto</i>	Per distanze < 3 m Elevata (8) Media (5) Bassa (2) Per distanze > 3 m Elevata (5) Media (3) Bassa (0)	3
<i>Contenuto di asbesto</i>	1÷30% (1) 30÷50% (3) >50% (5)	5
TOTALE DANNO		14

ESPOSIZIONE		
TIPOLOGIA DI DANNO	CLASSI	PUNTEGGIO
<i>Friabilità</i>	Alta (6) Moderata (3) Bassa (1) Nessuna (0)	3
<i>Area</i>	< 1 mq (0) 1÷10 mq (1) 10÷100 mq (2) >100 mq (3)	3
<i>Struttura dei muri</i>	Grezza (4) Rugosa (3) Fine (2) Liscia (1)	1
<i>Ventilazione</i>	Presenti (1) Assenti (0) In aspirazione (4) In uscita (2)	0
<i>Movimento d'aria</i>	Elevata (5) Media (2) Bassa (0)	0
<i>Attività</i>	Elevata (5) Media (2) Bassa (0)	2
<i>Pavimentazione</i>	Moquettes (4) Piastrille (2) Calcestruzzo (1) Altro (1 - 4)	2
<i>Barriere</i>	Controsoffitto (1) Incapsulamento (2) Grate (3) Nessuno (4) Altro (0÷4)	1
<i>Popolazione</i>	< 10 (1) 10÷200 (2) 200÷500 (3) 500÷1000 (4) > 1000 (5)	3
TOTALE ESPOSIZIONE		15

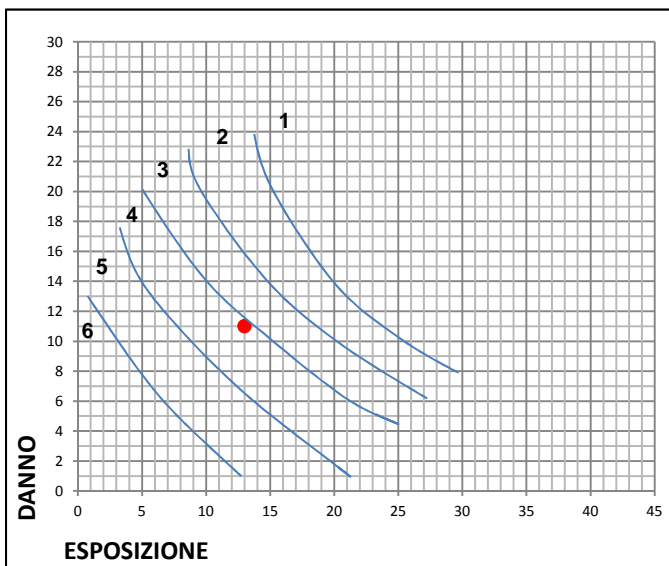
DANNO		
TIPOLOGIA DI DANNO	CLASSI	PUNTEGGIO
<i>Fisico</i>	Alto (5) Moderato (4) Basso (2) Nullo (0)	2
<i>Acqua</i>	Presente (3) Assente (0)	0
<i>Vicinanza a oggetti soggetti a manutenzione</i>	< 0,3 m (3) 0,3÷1,5 m (2) > 1,5 m (0)	3
<i>Tipologia di materiali</i>	Tubazioni (0) Caldaie/serbatoi (1) Sistemi vent. (3) Soffitto e pareti (4) Altro (0-4)	0
<i>Potenzialità di contatto</i>	Per distanze < 3 m Elevata (8) Media (5) Bassa (2) Per distanze > 3 m Elevata (5) Media (3) Bassa (0)	5
<i>Contenuto di asbesto</i>	1÷30% (1) 30÷50% (3) >50% (5)	1
TOTALE DANNO		11

ESPOSIZIONE		
TIPOLOGIA DI DANNO	CLASSI	PUNTEGGIO
<i>Friabilità</i>	Alta (6) Moderata (3) Bassa (1) Nessuna (0)	1
<i>Area</i>	< 1 mq (0) 1÷10 mq (1) 10÷100 mq (2) >100 mq (3)	2
<i>Struttura dei muri</i>	Grezza (4) Rugosa (3) Fine (2) Liscia (1)	1
<i>Ventilazione</i>	Presenti (1) Assenti (0) In aspirazione (4) In uscita (2)	0
<i>Movimento d'aria</i>	Elevata (5) Media (2) Bassa (0)	0
<i>Attività</i>	Elevata (5) Media (2) Bassa (0)	2
<i>Pavimentazione</i>	Moquettes (4) Piastrelle (2) Calcestruzzo (1) Altro (1 - 4)	2
<i>Barriere</i>	Controsoffitto (1) Incap슐amento (2) Grate (3) Nessuno (4) Altro (0÷4)	4
<i>Popolazione</i>	< 10 (1) 10÷200 (2) 200÷500 (3) 500÷1000 (4) > 1000 (5)	1
TOTALE ESPOSIZIONE		13

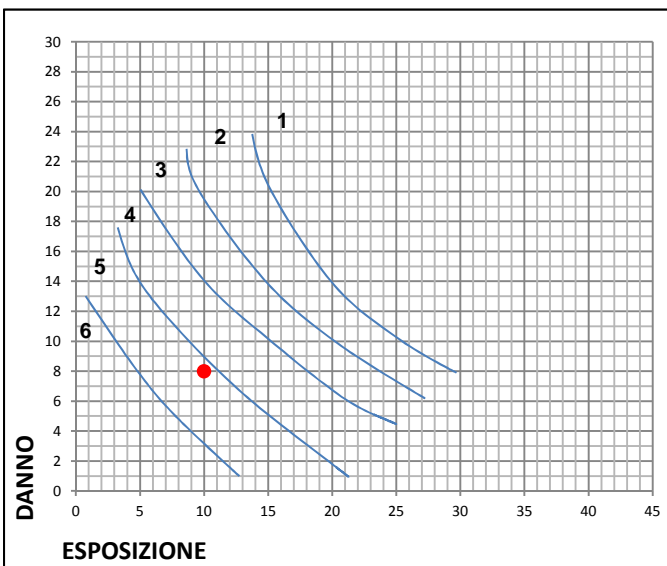
ESPOSIZIONE		
TIPOLOGIA DI DANNO	CLASSI	PUNTEGGIO
<i>Friabilità</i>	Alta (6) Moderata (3) Bassa (1) Nessuna (0)	1
<i>Area</i>	< 1 mq (0) 1÷10 mq (1) 10÷100 mq (2) >100 mq (3)	2
<i>Struttura dei muri</i>	Grezza (4) Rugosa (3) Fine (2) Liscia (1)	1
<i>Ventilazione</i>	Presenti (1) Assenti (0) In aspirazione (4) In uscita (2)	0
<i>Movimento d'aria</i>	Elevata (5) Media (2) Bassa (0)	0
<i>Attività</i>	Elevata (5) Media (2) Bassa (0)	2
<i>Pavimentazione</i>	Moquettes (4) Piastrille (2) Calcestruzzo (1) Altro (1 - 4)	2
<i>Barriere</i>	Controsoffitto (1) Incapsulamento (2) Grate (3) Nessuno (4) Altro (0÷4)	1
<i>Popolazione</i>	< 10 (1) 10÷200 (2) 200÷500 (3) 500÷1000 (4) > 1000 (5)	1
TOTALE ESPOSIZIONE		10

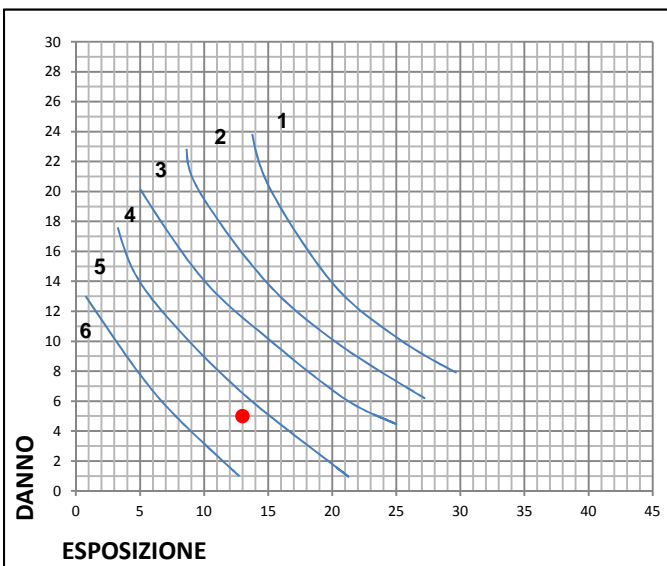
ESPOSIZIONE		
TIPOLOGIA DI DANNO	CLASSI	PUNTEGGIO
<i>Friabilità</i>	Alta (6) Moderata (3) Bassa (1) Nessuna (0)	1
<i>Area</i>	< 1 mq (0) 1÷10 mq (1) 10÷100 mq (2) >100 mq (3)	2
<i>Struttura dei muri</i>	Grezza (4) Rugosa (3) Fine (2) Liscia (1)	3
<i>Ventilazione</i>	Presenti (1) Assenti (0) In aspirazione (4) In uscita (2)	0
<i>Movimento d'aria</i>	Elevata (5) Media (2) Bassa (0)	0
<i>Attività</i>	Elevata (5) Media (2) Bassa (0)	0
<i>Pavimentazione</i>	Moquettes (4) Piastrille (2) Calcestruzzo (1) Altro (1 - 4)	1
<i>Barriere</i>	Controsoffitto (1) Incap슐amento (2) Grate (3) Nessuno (4) Altro (0÷4)	4
<i>Popolazione</i>	< 10 (1) 10÷200 (2) 200÷500 (3) 500÷1000 (4) > 1000 (5)	2
TOTALE ESPOSIZIONE		13
